**TESIS PARA OBTENER GRADO DE MAESTRA EN
RESTAURACIÓN DE SITIOS Y MONUMENTOS**

**“PRIMERA Y SEGUNDA ETAPA DE
INTERVENCIÓN DE LA CASA
PASTORAL SAN BERNABÉ DE
JESÚS MÉNDEZ, EN ABASOLO,
GTO.”**

AUTOR: ARQ. ELOÍSA GALVÁN GONZÁLEZ

GUANAJUATO, GUANAJUATO, MÉXICO. ABRIL 2021

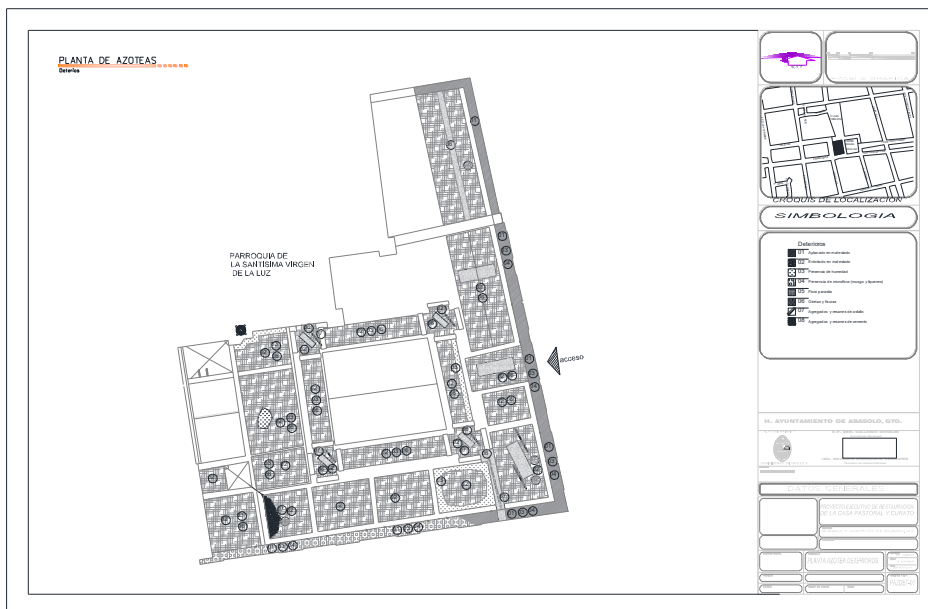
Imagen 3. Planta de azoteas deterioros. Eloísa Galván González 2014.

Las cubiertas en general presentaban un alto grado de deterioro debido principalmente a la falta de mantenimiento. Además de una mala intervención que provocó un mayor deterioro.

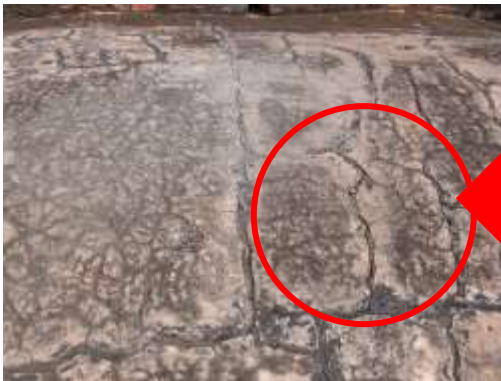
Foto1.Eloísa Galván González. 2014

Entortado craquelado y relleno de asfalto.

El entortado se craqueló provocando la entrada de agua pluvial, y a su vez haciendo más grandes las fisuras, en las cuales se les colocó asfalto en estado líquido, penetrando en la cubierta haciendo la grieta más grande, ya que el material (asfalto) susceptible a los cambios de temperatura (contraerse y expandirse), abrieran las fisuras dando lugar a goteras, que en algunos casos ya era una fuente constante.

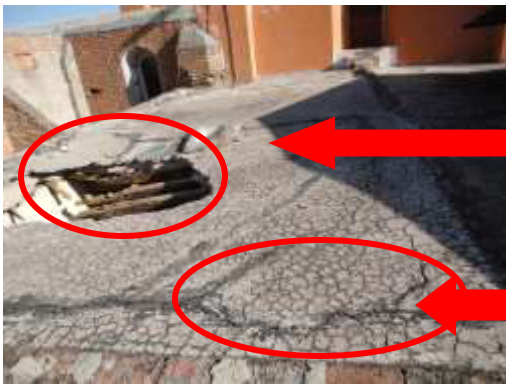
Colapso de cubierta

Líneas rellenas de asfalto

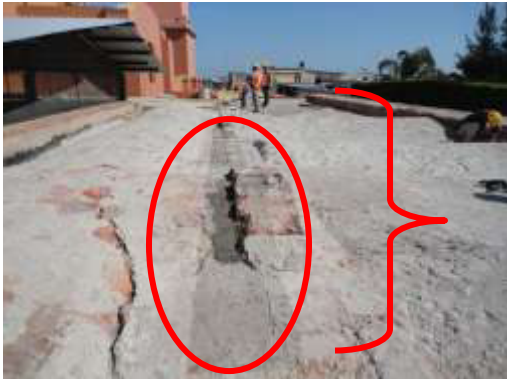
Foto 12. Eloísa Galván González. 2014

Debido a que las grietas de mayor dimensión se ubicaban en la unión del muro con la bóveda se colocó malla para reforzar esos puntos.

Colocación de malla

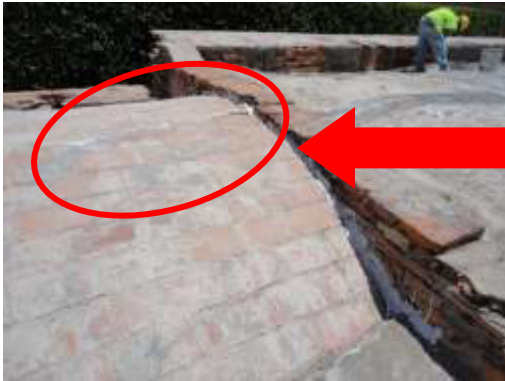
Foto 14. Eloísa Galván González. 2014

Grieta longitudinal localizada al retirar el entortado.

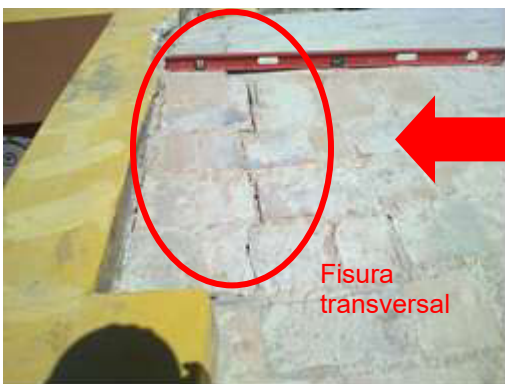
Foto 15. Eloísa Galván González. 2014

Fisura transversal y desnivel en la unión con el muro de apoyo.

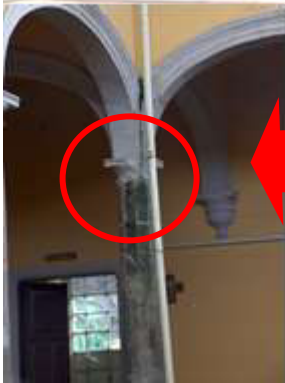
Foto 24. Eloísa Galván González.2014

Daño causado al capitel

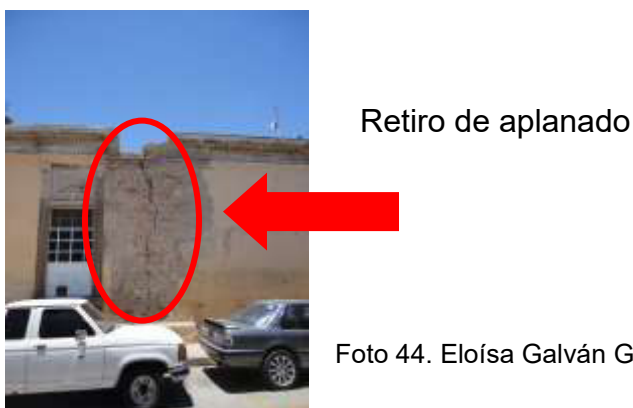
Se localiza un deterioro crítico en el muro de la fachada sureste, a 5 metros de la esquina con el jardín principal y la calle Primavera; presenta agrietamientos severos desde la cornisa hasta la base del muro; con espesores de hasta 5 centímetros; evidenciándose además humedades causadas por la bajada de agua pluvial que se induce colapsada; de acuerdo a las conclusiones del estudio de mecánica de suelos efectuado, en donde establece que las grietas son generadas por asentamientos diferenciales que ya están consolidados, y por tanto ya no se presentarán más; **se propone la restitución completa de una franja de muro de 1.50 metros de ancho y desde la cimentación hasta el nivel de azotea y pretil, ya que el deterioro es crítico.**

Al retirar el aplanado quedó al descubierto la fractura teniendo en la parte interior un relleno de padecería de tabique, lo cual nos indicó que ya se había

“Cuando en los muros existen grietas verticales, normalmente se zurcen con el mismo material, en este caso, adobe o ladrillo, anclando las piezas nuevas dentro del dentado de las hiladas, según sea el caso. Concluido el trabajo, cuando

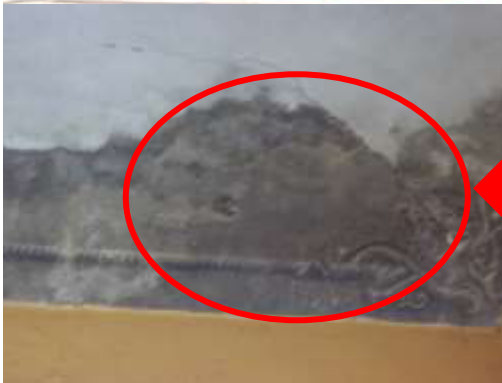
Foto 55. Eloísa Galván González.2014

Manchas de humedad, grietas y eflorescencia.

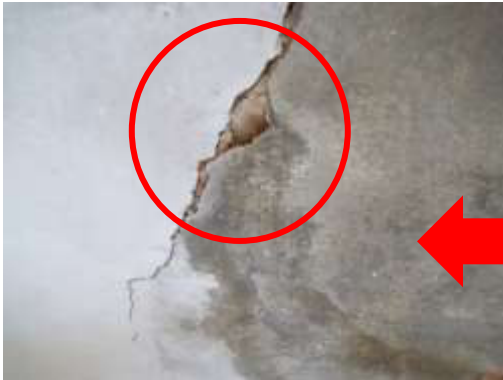
Foto 70. Eloísa Galván González.201

En este espacio se tenía el plafón original muy deteriorado debido a las filtraciones de agua pluvial, lo cual dio origen a manchas, eflorescencia de sales, fisuras y desprendimiento de aplanados.

Se aplica inyecciones de caseína para consolidar los aplanados. Y en las lagunas se reintegra el aplanado. Además de fumigaciones por plaga de insectos.

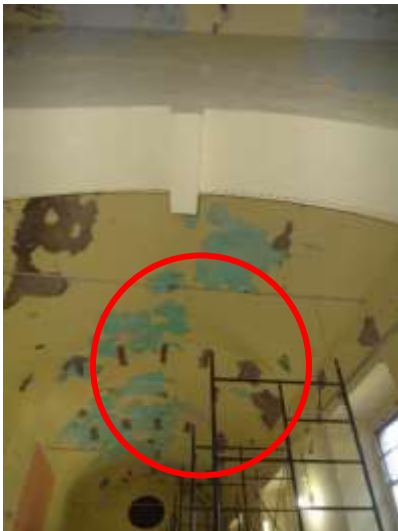
Este espacio estaba muy deteriorado, sin embargo por recomendaciones del INAH, no se demolió el plafón, las áreas con las que contaba se consolidaron y en las lagunas se reintegró. Debido al grado de deterioro no se recuperó ningún vestigio de pintura en plafón, por lo que se acordó con la restauradora del INAH Gabriela Rodríguez, seleccionar el medallón más sencillo para reproducirlo en este plafón, quedando asentado que en este espacio no se encontró vestigio de color, ni de diseño en plafón.

Consolidación de aplanados, retiro de capas de pintura existentes.

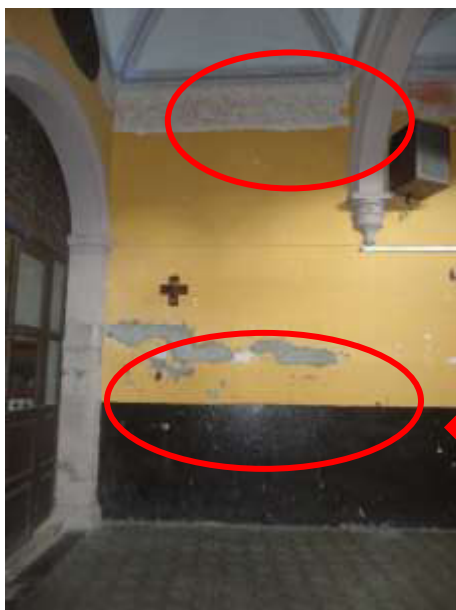
Después de realizar las calas de piso a techo, se descubrió un patrón de diseño y colores originales bajo cinco capas de pintura vinílica. Además de resanes de cemento, eflorescencia de sales, pintura de aceite en jambas y pintura vinílica sobre arcos de cantería, así como deterioros en las columnas de cantería provocados por la humedad y daños por la acción humana.

Calas realizadas en muro.

Resanes de cemento

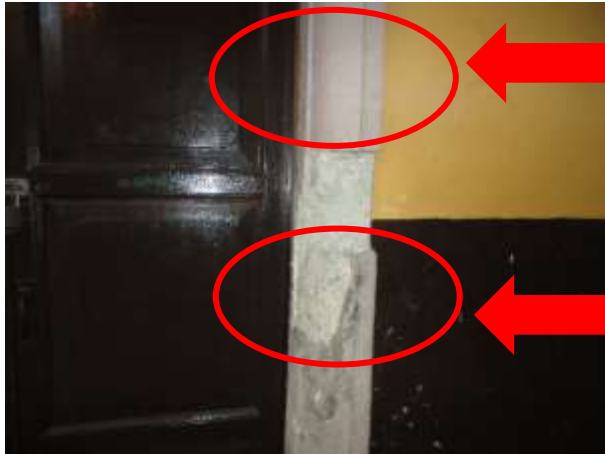
Foto 89. Eloísa Galván González. 2016

Se tenía un grave deterioro en las jambas, ya que además de estar pintadas con pintura de aceite, la cantería estaba disgregada, con resanes de concreto y sales.

Pintura de aceite en jambas.

Cantería disgregada

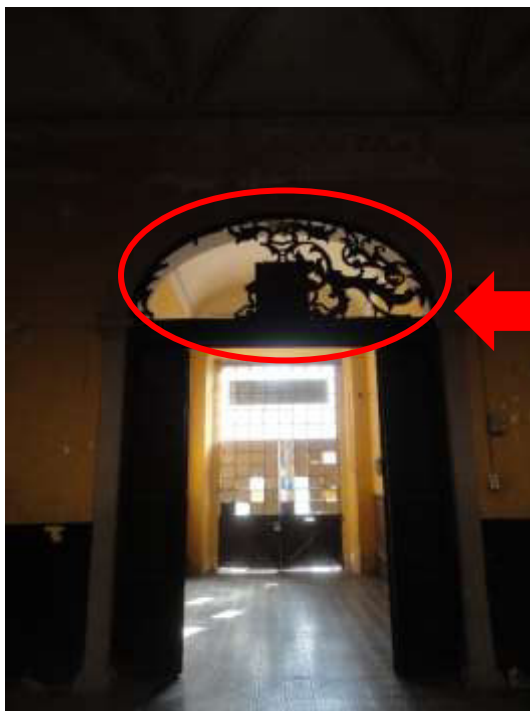
Foto 90. Eloísa Galván González. 2016

Deterioro de puertas, falta de molduras.

Las puertas de madera de los diferentes espacios se encontraban en estado regular de deterioro, por lo que se consideró restaurarlas.
