# UNIVERSIDAD DE GUANAJUATO

**MAESTRÍA EN RESTAURACIÓN DE SITIOS Y MONUMENTOS**

Proyecto de Restauración y propuesta de Nuevo Uso adaptativo del inmueble "Siglo XIX" en la ciudad de León, Gto.

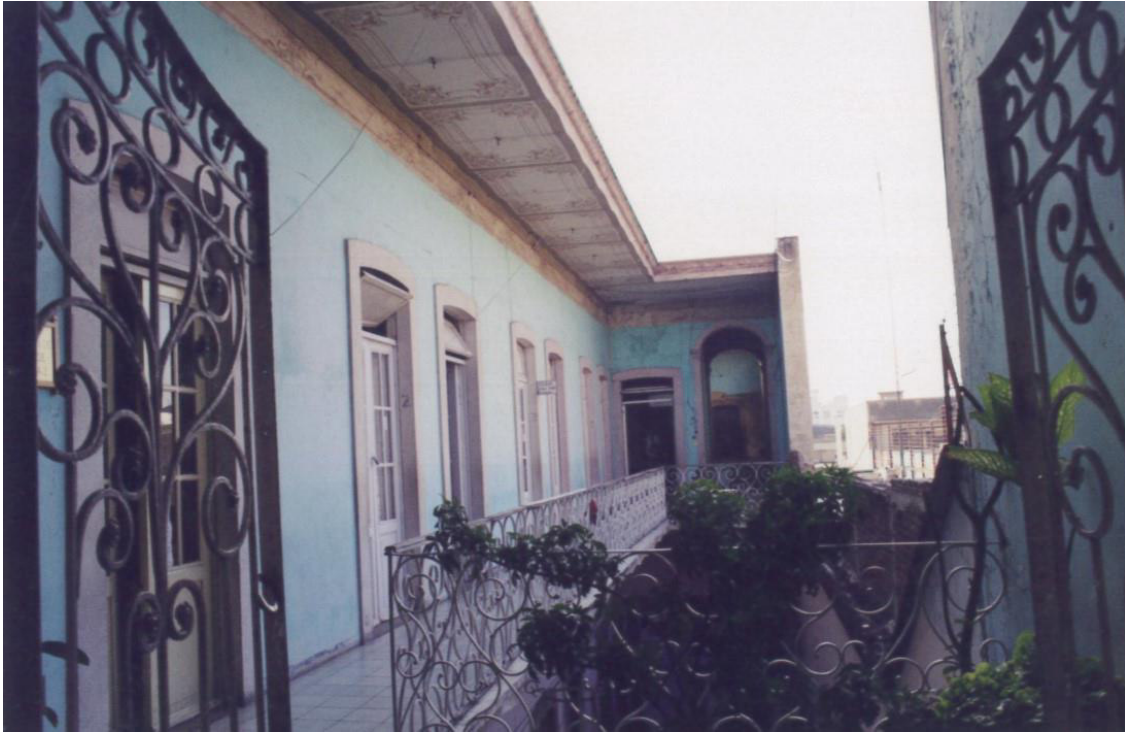
**FOTOGRAFÍA 1.** En la gráfica se pueden apreciar con mayor detalle las características del inmueble.

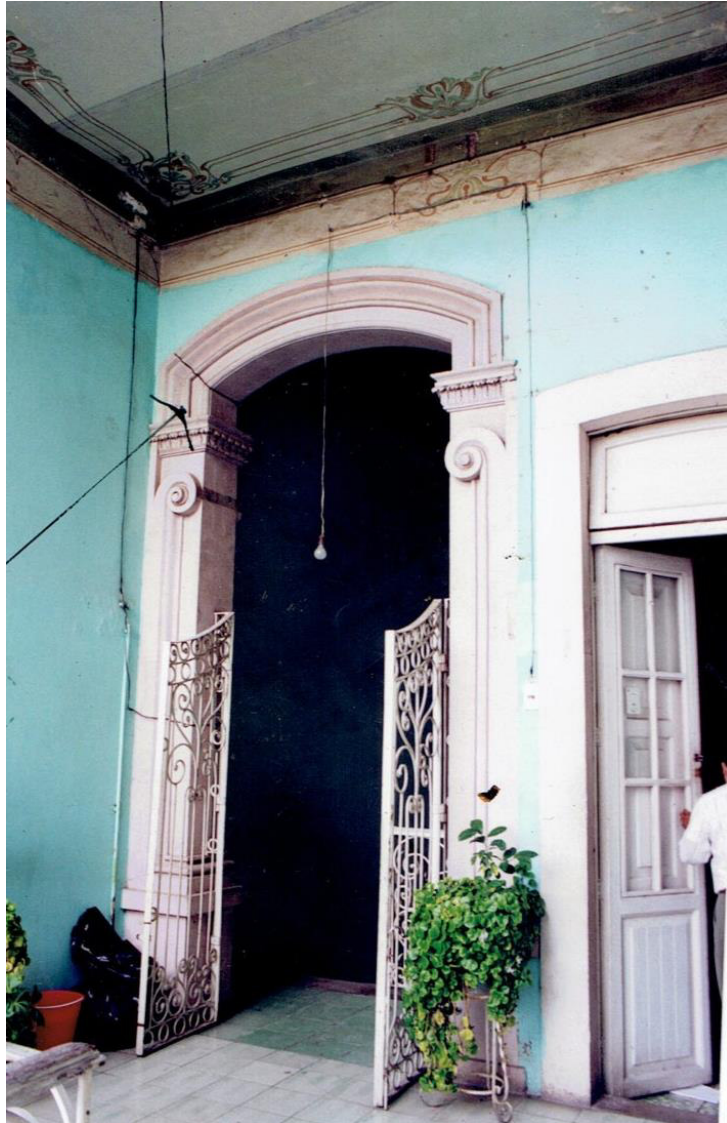
**FOTOGRAFÍA 11.** Ornamentación en planta alta

El inmueble tiene una clara tendencia ecléctica, con reminiscencias neoclásicas, la ornamentación es representativa de su época (principios de siglo XX) los plafones y los muros cuentan con dibujos geométricos en el corredor de la planta alta y una cenefa en la parte superior de los muros alrededor de cada uno de los espacios, cabe mencionar que en cada espacio los diseños son diferentes.

Existe una jerarquización de espacios mediante la ornamentación, ya que la planta baja del inmueble se presenta de una manera austera debido al uso comercial, diferente de la planta alta en la que se encuentran los espacios muy ornamentados ya que se trataba de la zona habitacional. La parte de los servicios es sin duda una de las más austeras precisamente por tratarse de una zona con acceso limitado que se encuentra en la parte alta de la zona de bodegas.

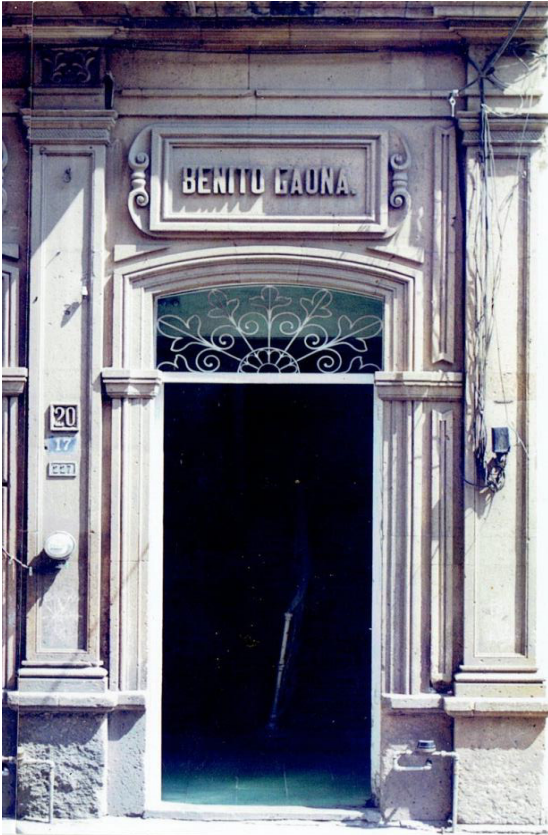
**FOTOGRAFÍA 14.** Acceso lateral que conduce a la planta alta independiente del inmueble, detalle de jambas, dintel y pilastras de cantería

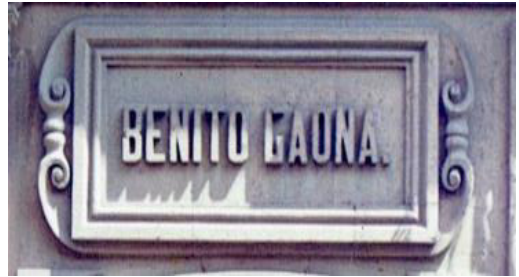
**FOTOGRAFÍA 12.** Detalle de inscripción en altorrelieve

El primer cuerpo del edificio tiene pilastras a los lados de sus colindancias y entre los vanos las cuales se encuentran sobre pedestales con una basa sencilla, un fuste con una moldura perimetral y capiteles con molduras. En la parte superior de los dinteles hay tres enmarcamientos con inscripciones con el nombre del fundador de la tienda "Benito Gaona", "Casa establecida en 1884" y "El Siglo XIX Bodegas".

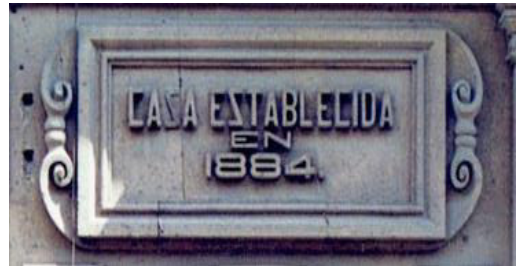
**FOTOGRAFÍA 13.** Detalle de inscripción

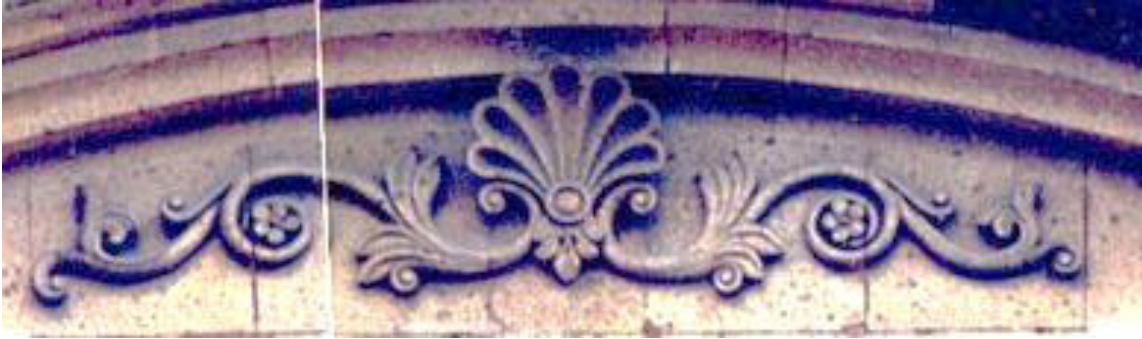
FOTOGRAFÍA 15. Superior derecha detalle de rosetón en pilastra

En el segundo cuerpo tiene cuatro vanos con las mismas proporciones del primer cuerpo y misma ornamentación. Tanto las pilastras laterales como las que están entre los vanos están sobre pedestales, con basas sencillas, fuste tablerado y decorado en su tercio medio por una roseta, los capiteles tienen son pequeños frontones en forma de arco rebajado.

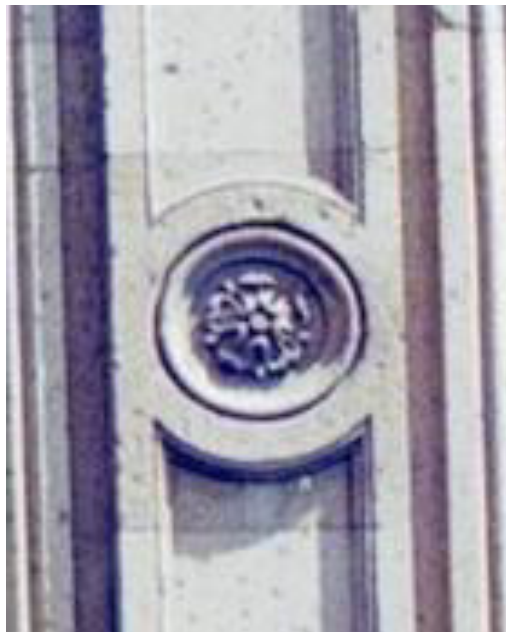
FOTOGRAFÍA 16. Inferior detalle con motivos vegetales y venera

El entablamento tiene arquitrabe lisa, un friso decorado con un detalle vegetal con venera y una cornisa con molduras.

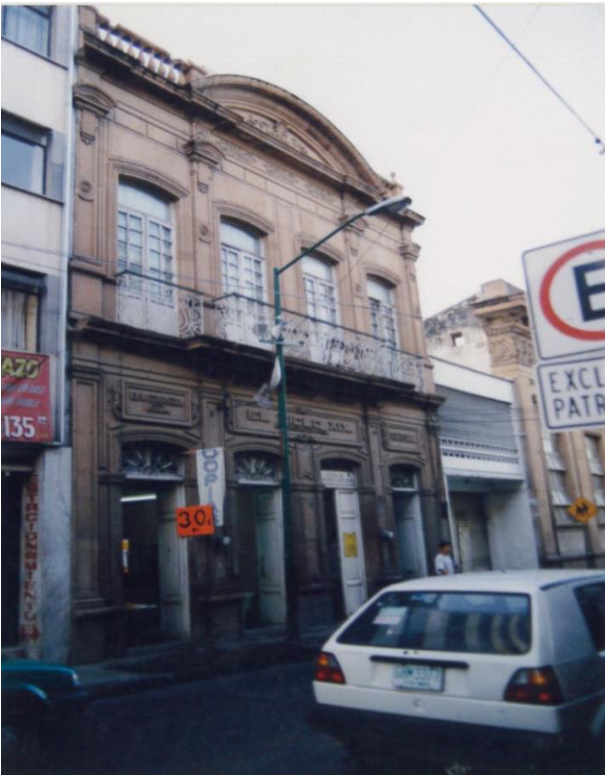
**FOTOGRAFÍA 17.** Se observan algunos elementos como anuncios que se sujetan de elementos de herrería, además de mobiliario urbano como luminarias que interrumpen la lectura arquitectónica del inmueble.

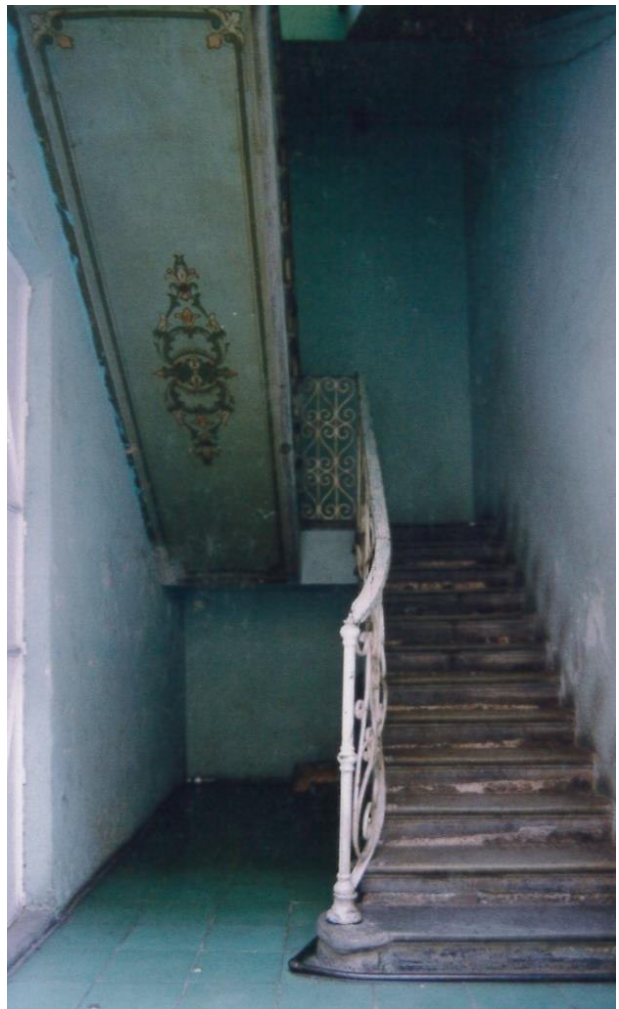
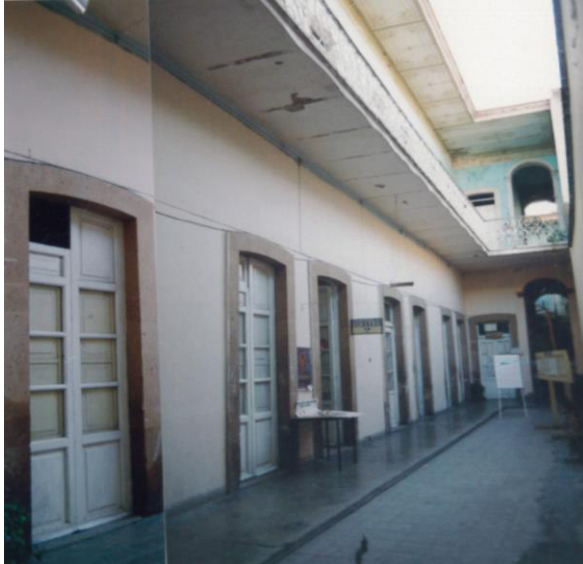
**Fotografía 19.** El partido arquitectónico del inmueble se resuelve con un patio lateral desde donde se tiene acceso a los diferentes espacios. La decoración en planta baja es austera en comparación con decoración en planta alta.

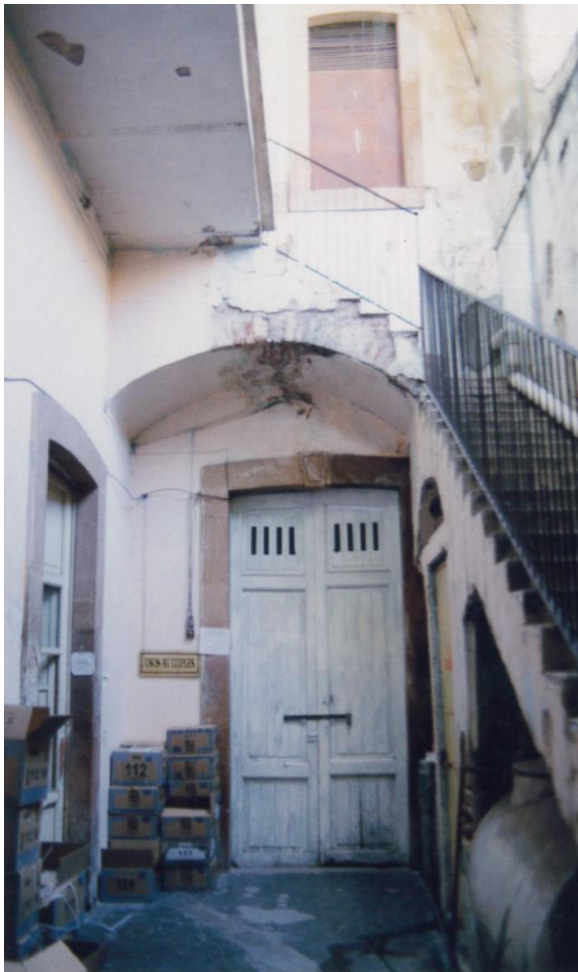
**FOTOGRAFÍA 20.** Segundo patio del inmueble que da acceso a las bodegas del inmueble con un vano más amplio. También se encuentran los servicios sanitarios. Este patio cuenta con escaleras que forman parte de las circulaciones verticales que tiene el edificio.

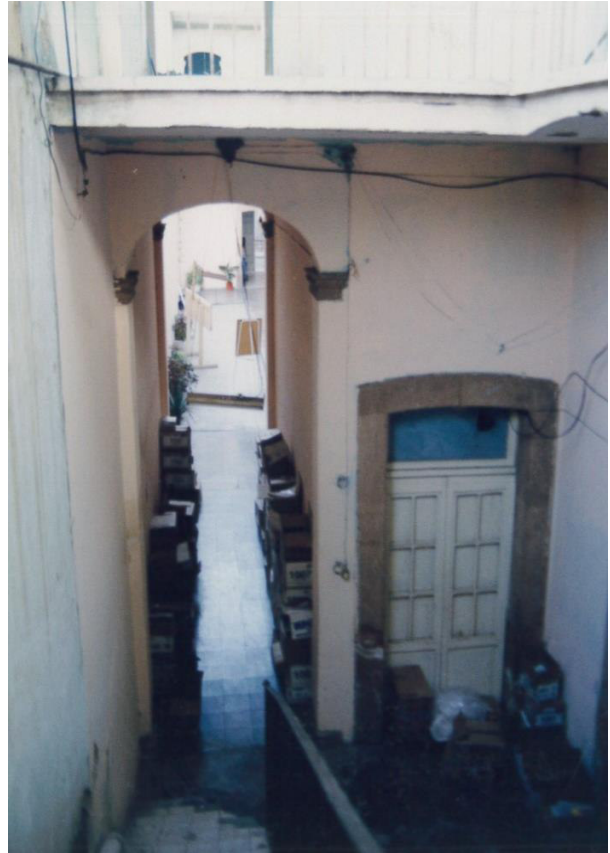
**FOTOGRAFÍA 22.** Los materiales empleados en la bodega del edificio son austeros y los apoyos son a través de columnas metálicas remachadas propias de la arquitectura de finales del Siglo XIX y principios del siglo XX.

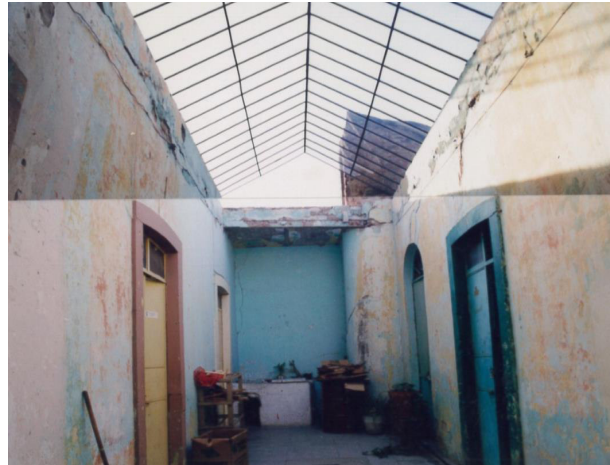
**FOTOGRAFÍA 24.** Segundo patio lateral en planta alta, vista de oriente a poniente, la herrería es austera, los vanos cuentan con molduras de cantería y puertas de madera, sin embargo fueron pintadas en jambas y dinteles.

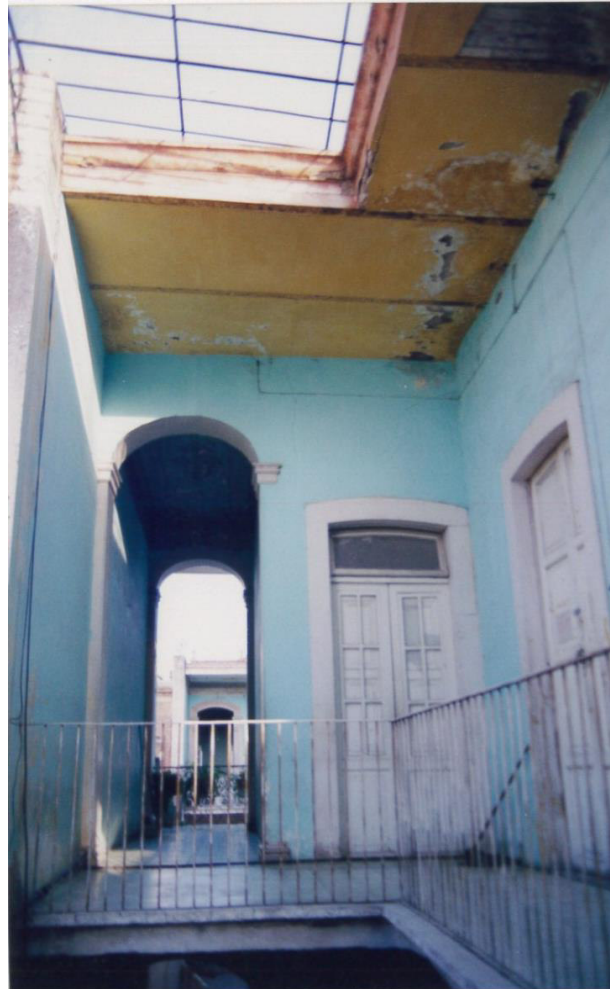
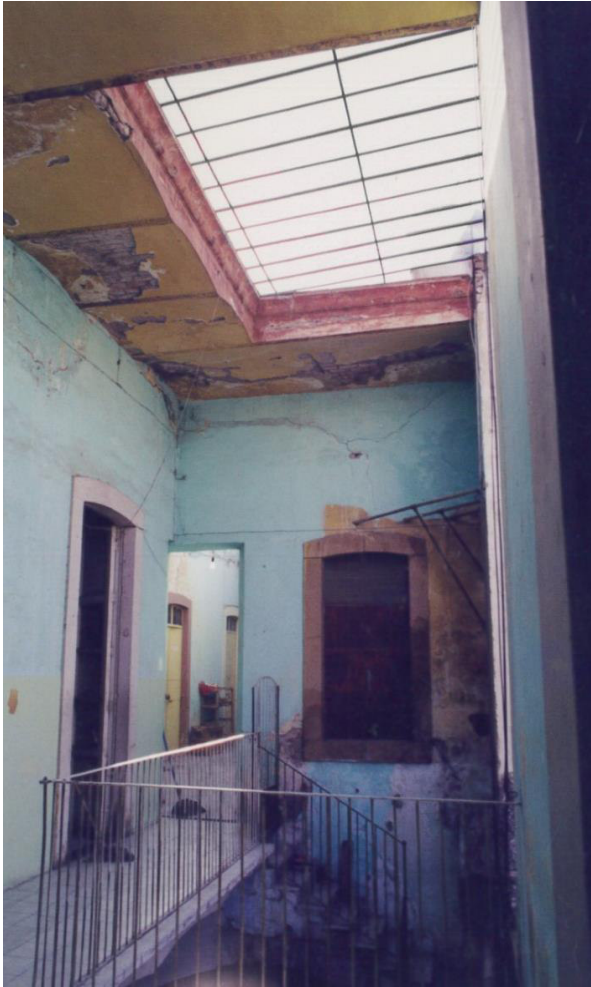
**FOTOGRAFÍA 25.** Vista de poniente a oriente del segundo patio lateral en planta alta, existen instalaciones hidráulicas improvisadas, el partido arquitectónico se mantiene, aunque hay elementos agregados que están originando deterioros significativos.

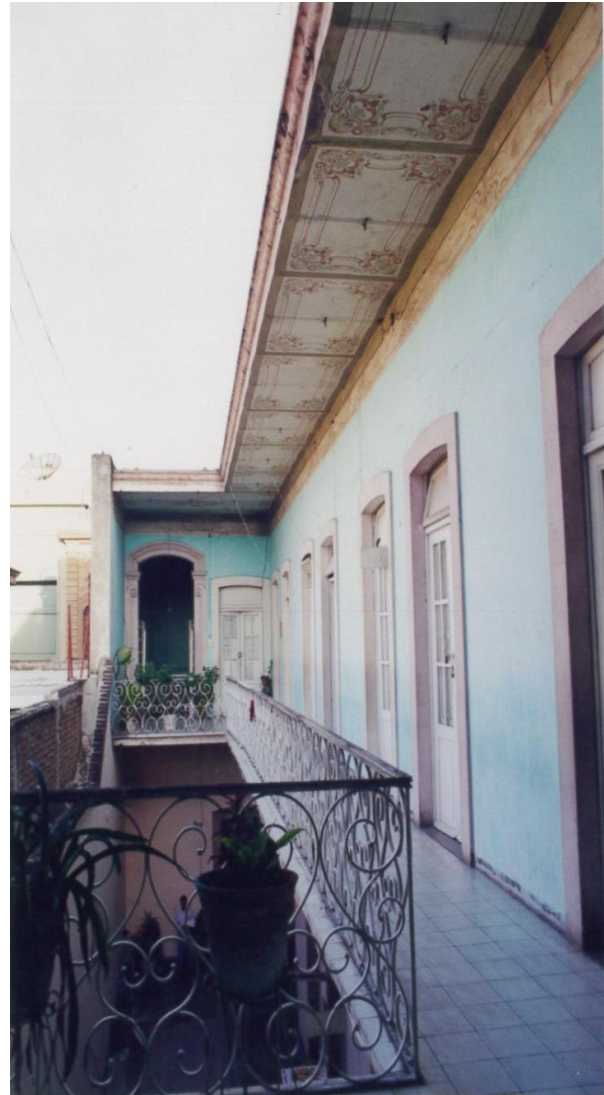
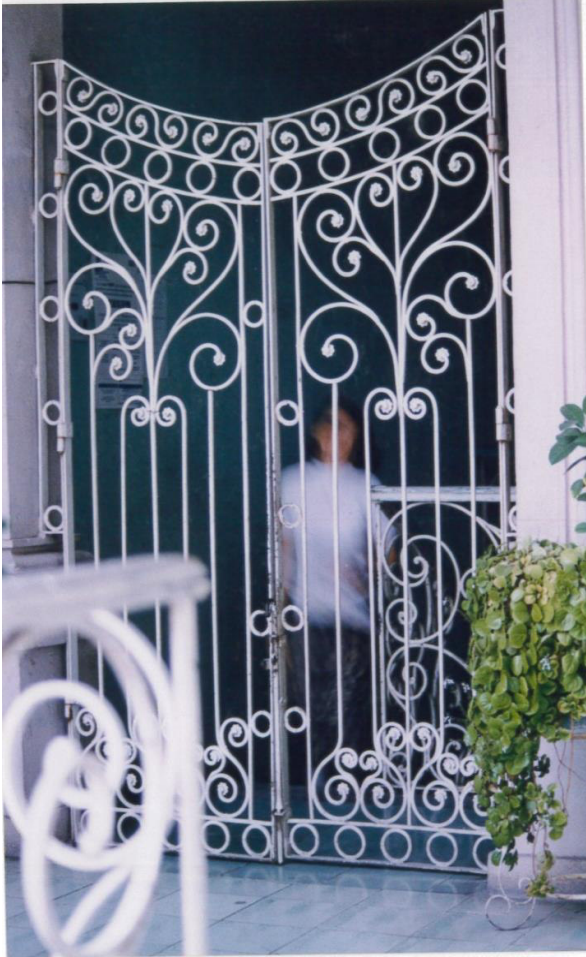
**FOTOGRAFÍA 27.** Se aprecia la puerta que sirve de control en la parte superior de la escalera que conduce al primer patio lateral en planta alta. La herrería es de hierro forjado con un delicado diseño.

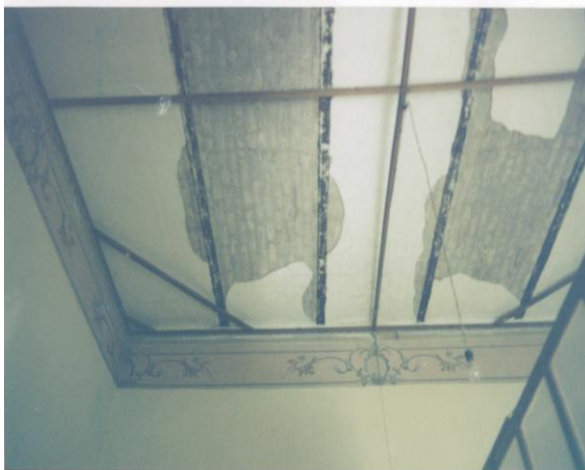
**FOTOGRAFÍA 28.** Espacio en planta alta con una cenefa superior alrededor del mismo con diseños delicados. El sistema constructivo al perderse el recubrimiento queda de manifiesto, se observan las vigas metálicas y las bóvedas escarzanas.

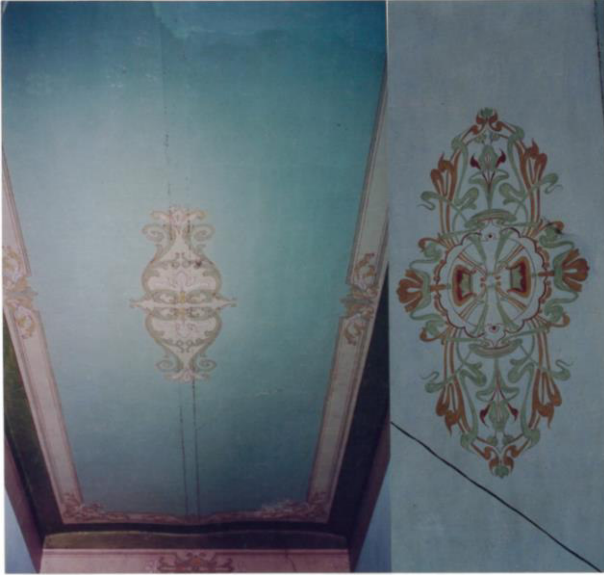
**FOTOGRAFÍA 29.** Detalle de plafones que decoran el cubo de escalera y la parte inferior de la rampa de escalera, el diseño tiene reminiscencias art nouveau.

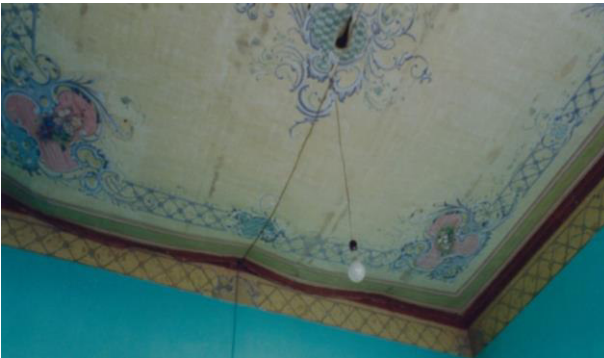
**FOTOGRAFÍA 30.** Cielo raso en plafón con diseño art. Nouveau. Existen instalaciones eléctricas deficientes que ponen en riesgo la integridad del edificio.

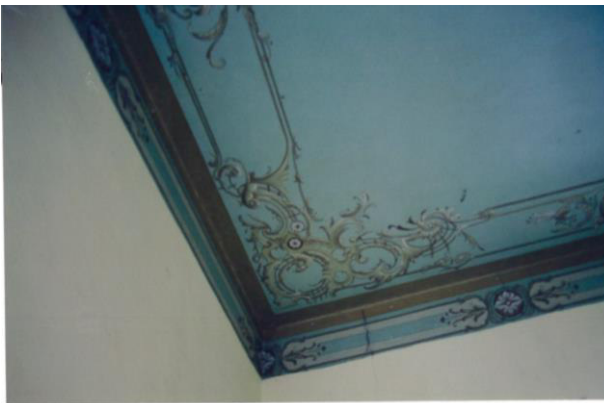
**FOTOGRAFÍA 31.** Decoración de cielo raso y cenefa en muros alrededor del espacio del espacio con diseño art nouveau.

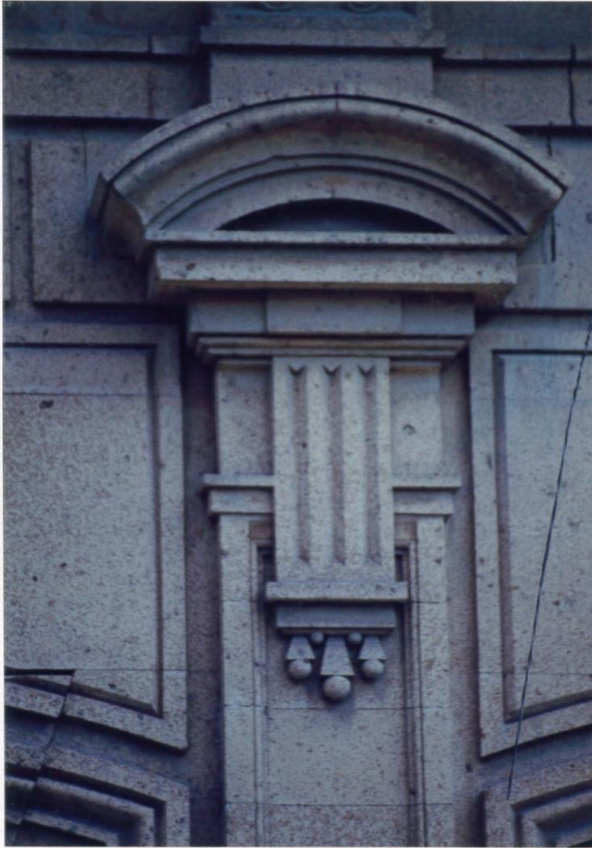
**FOTOGRAFÍA 32.** Detalle del diseño de cantería en fachada. Pilastra con fuste moldurado con capitel en forma de frontón con arco rebajado del cual pende un triglifo.

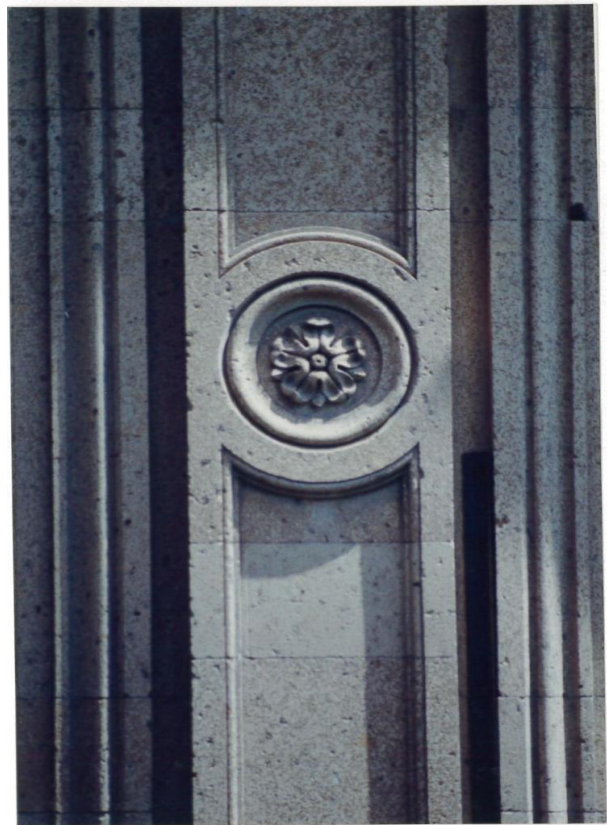
**FOTOGRAFÍA 33.** Detalle de pilastra de cantería en fachada

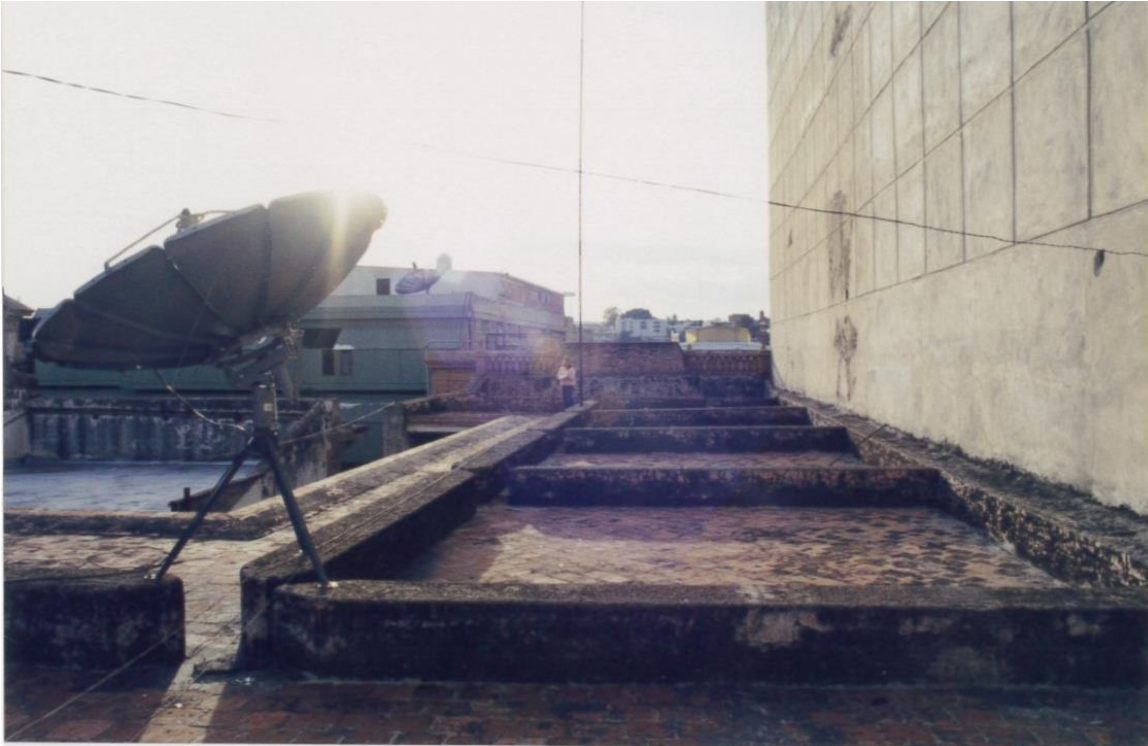
FOTOGRAFÍA 34. Existen elementos sin uso que representan alteraciones en la quinta fachada (antena parabólica) los pretiles y el estado muestra un estado aceptable.

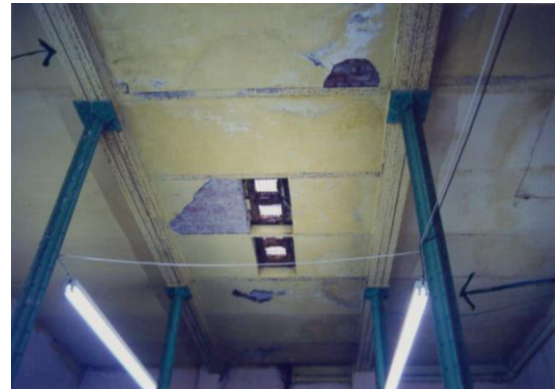
**FOTOGRAFÍA 35.** Sistema constructivo del inmueble con bóvedas de ladrillo y columnas metálicas remachadas.

Es importante recordar que el inmueble de origen funcionó como bodegas de la tienda siglo XIX por lo que este sistema constructivo menos combustible era ideal para el edificio, además que en este periodo el uso del metal se amplía a la estructura de las construcciones.<sup>43</sup>

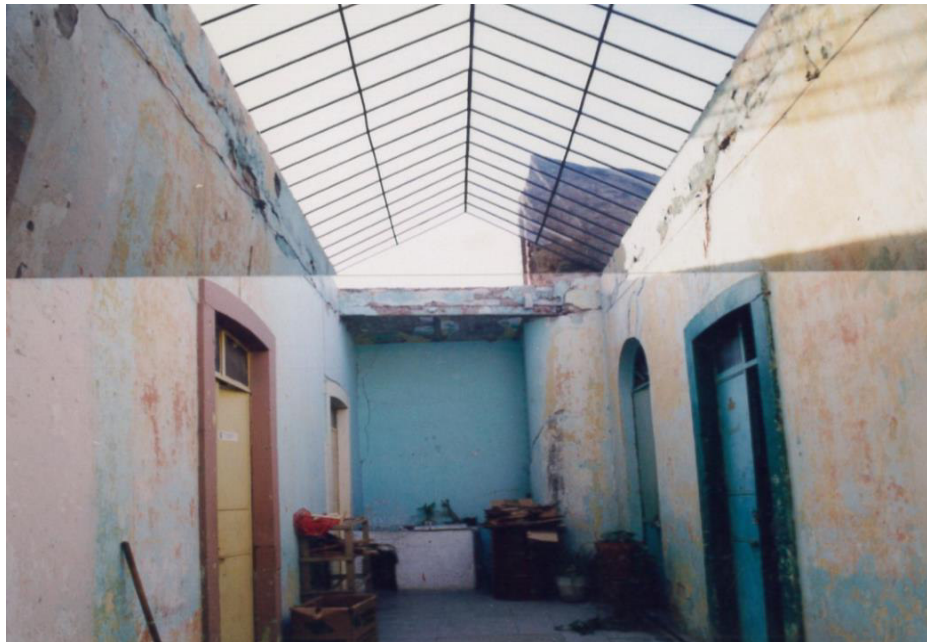
**FOTOGRAFÍA 36.** Zona de servicios

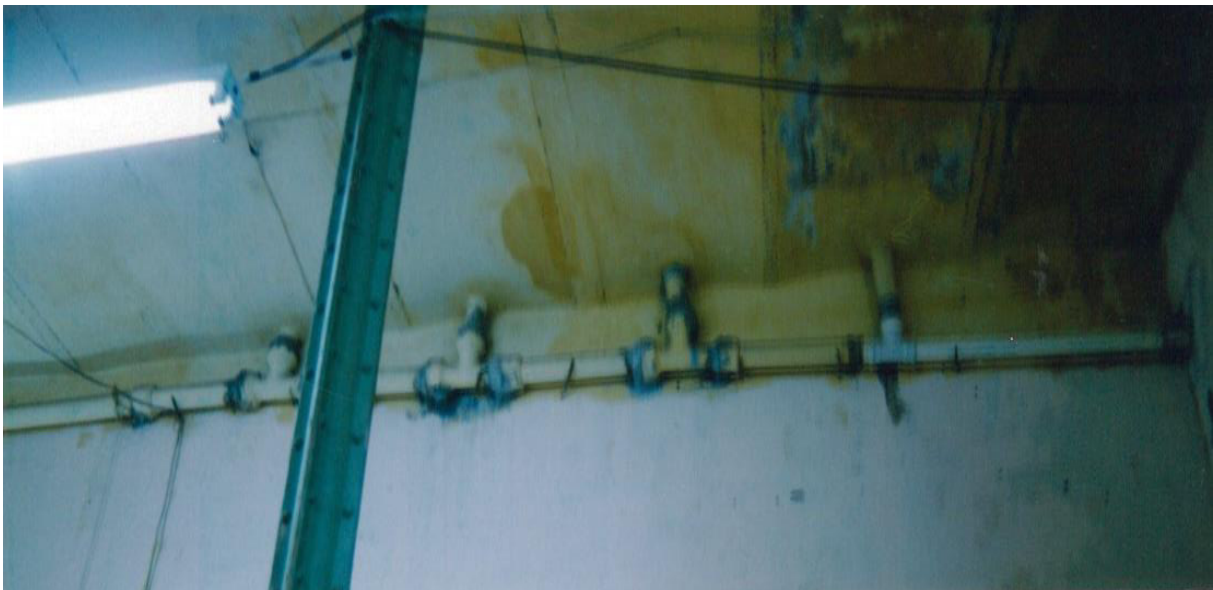
FOTOGRAFIA. 37. Instalación sanitaria en malas condiciones.

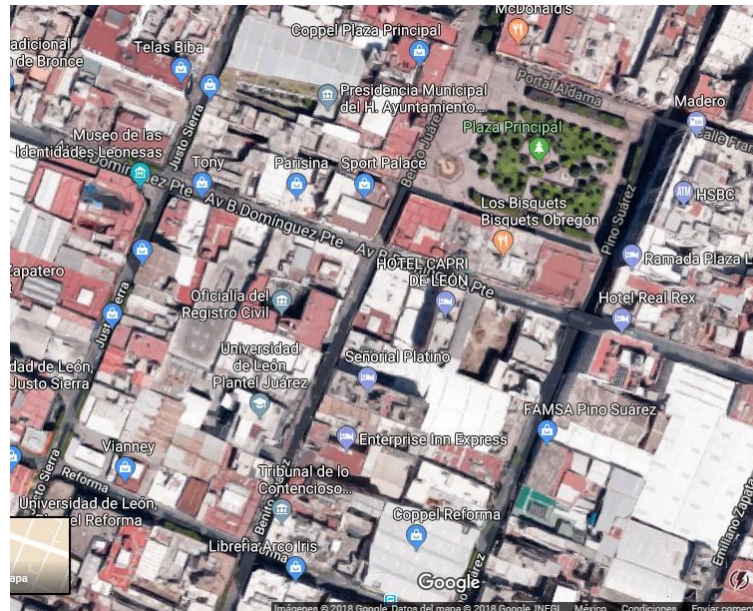
**IMAGEN 21.** La saturación de Servicios y Comercio en la zona Tomada de google maps.

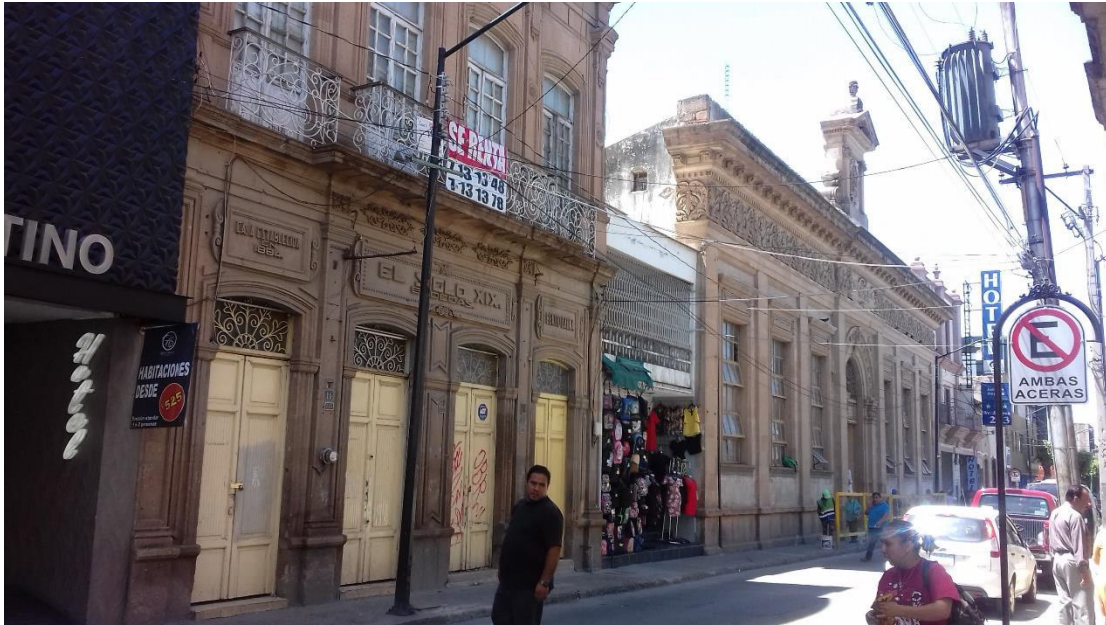
FOTOGRAFÍA 41. Imagen urbana alterada por el tráfico vehicular, anuncios, mobiliario urbano, etc.

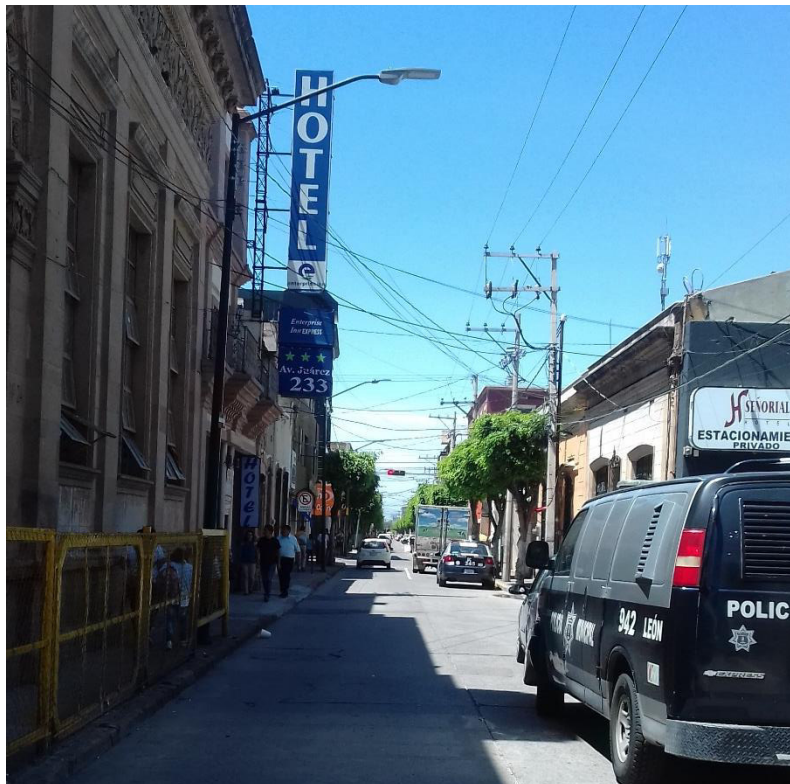
FOTOGRAFÍA 42. Imagen urbana alterada por anuncios, mobiliario urbano, etc.

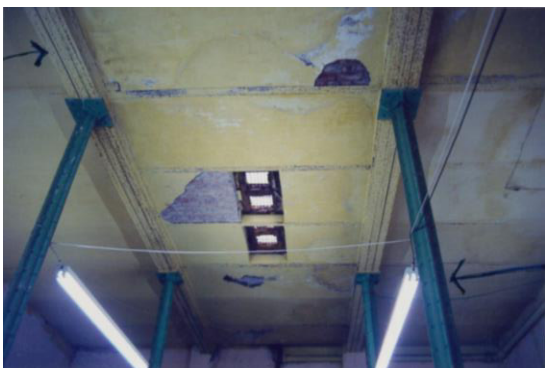
La construcción que funcionó para el almacenaje de productos es la parte trasera del edificio, la cual está cubierta con vigas de acero y bóvedas de tabique, ya que el espacio mencionado tiene un claro grande, los apoyos verticales se construyeron con columnas de acero remachadas.

**FOTOGRAFÍA 43.** Construcción de bodegas con techumbre con vigas de acero, bóvedas de ladrillo y columnas metálicas remachadas. Los tragaluzes se encuentran con presencia de óxido y filtración

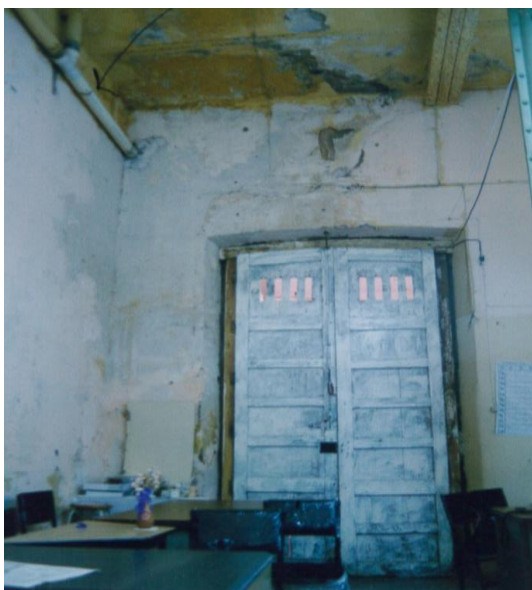
**FOTOGRAFÍA 44.** La humedad por filtración que ocasiona la instalación sanitaria en planta alta pone en riesgo la integridad de algunos elementos y ocasiona fallas estructurales.

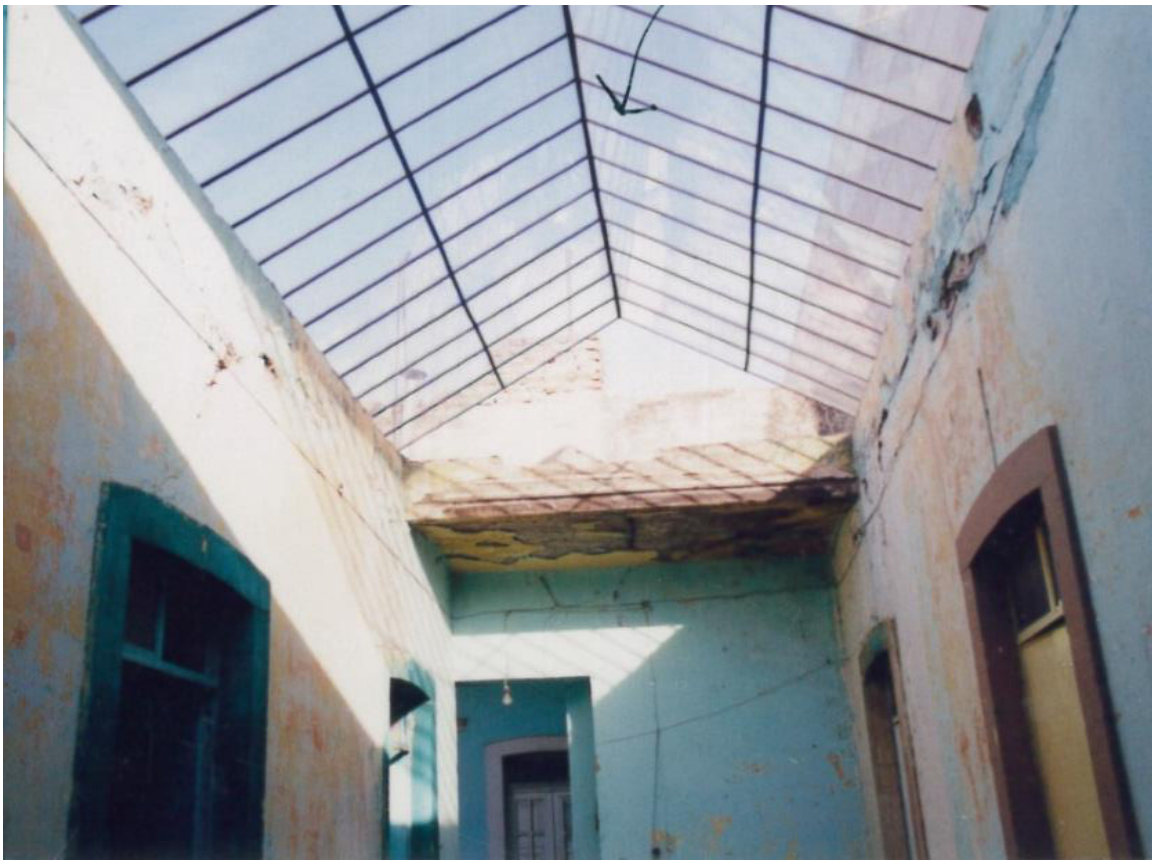
**FOTOGRAFÍA 45.** Espacio cubierto con tragaluces

El patio donde se encuentran los servicios fue cubierto por tragaluces lo que impiden una ventilación adecuada del espacio y contribuye al deterioro del inmueble

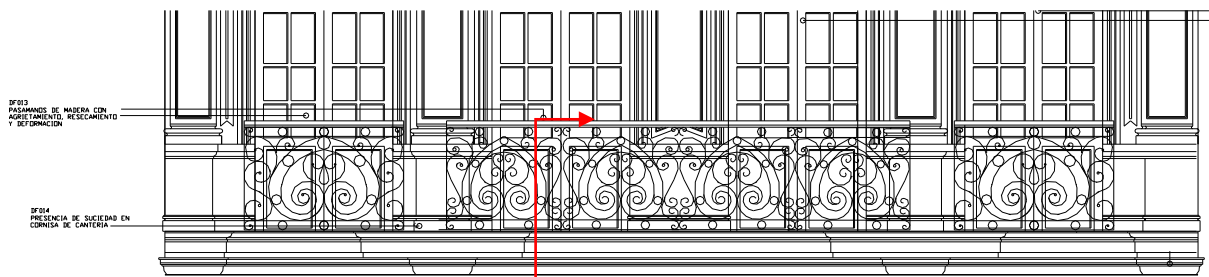
Los pasamanos colocados en escaleras y sobre la herrería de los balcones se restituirán por elementos nuevos, sujetando las piezas con el mismo procedimiento de los faltantes, estos tendrán un acabado resistente y diseño similar al original.

GRÁFICA 19. Restitución de pasamanos

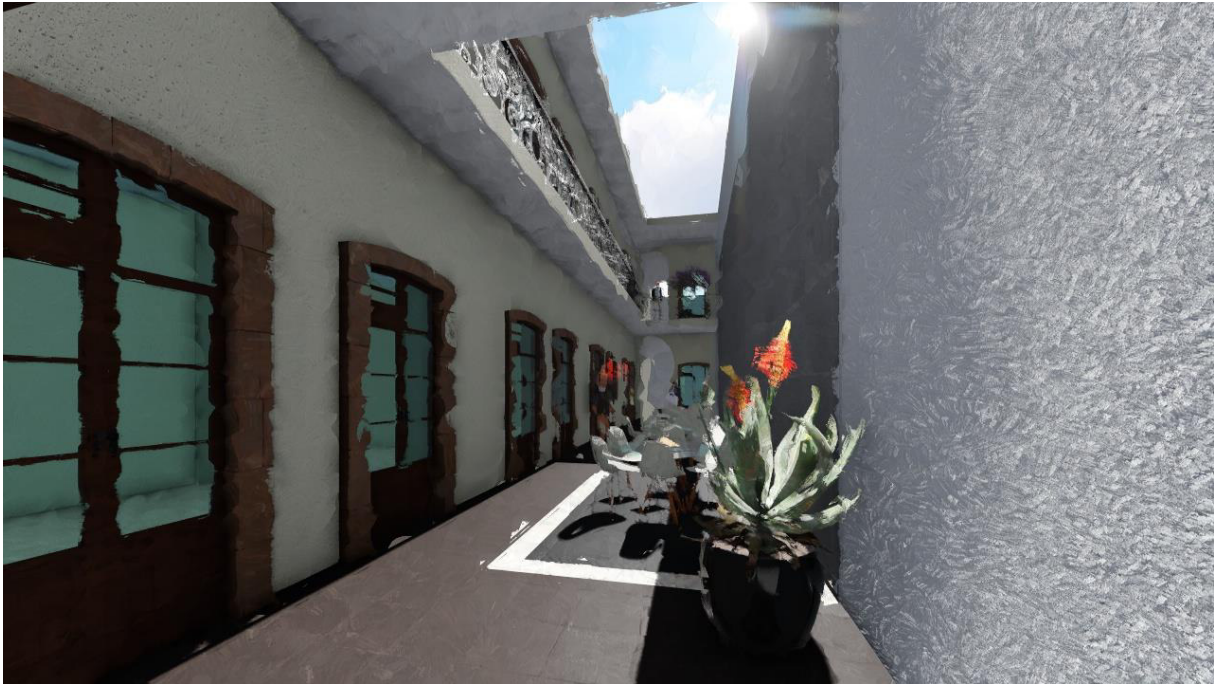
De acuerdo a la estructura del inmueble se ha tomado la decisión de situar en la planta baja el servicio de copiado, engargolados, impresión, venta de material para maquetas y corte laser, ya que por la proximidad con las oficinas de gobierno y de la escuela primaria y Universidad UDL plantel Juárez este servicio podrá funcionar de forma externa y como apoyo del centro de negocios, al tener este servicio en la planta baja se tendrá mejor accesibilidad hacia el exterior, además se podrá tener una interacción con el Centro de negocios y las oficinas virtuales.

La estructura del inmueble y su uso original permitió que en el espacio que funcionó como bodegas se tenga un lugar con altura y dimensiones ideales para un pequeño auditorio con capacidad para aproximadamente 96 personas.

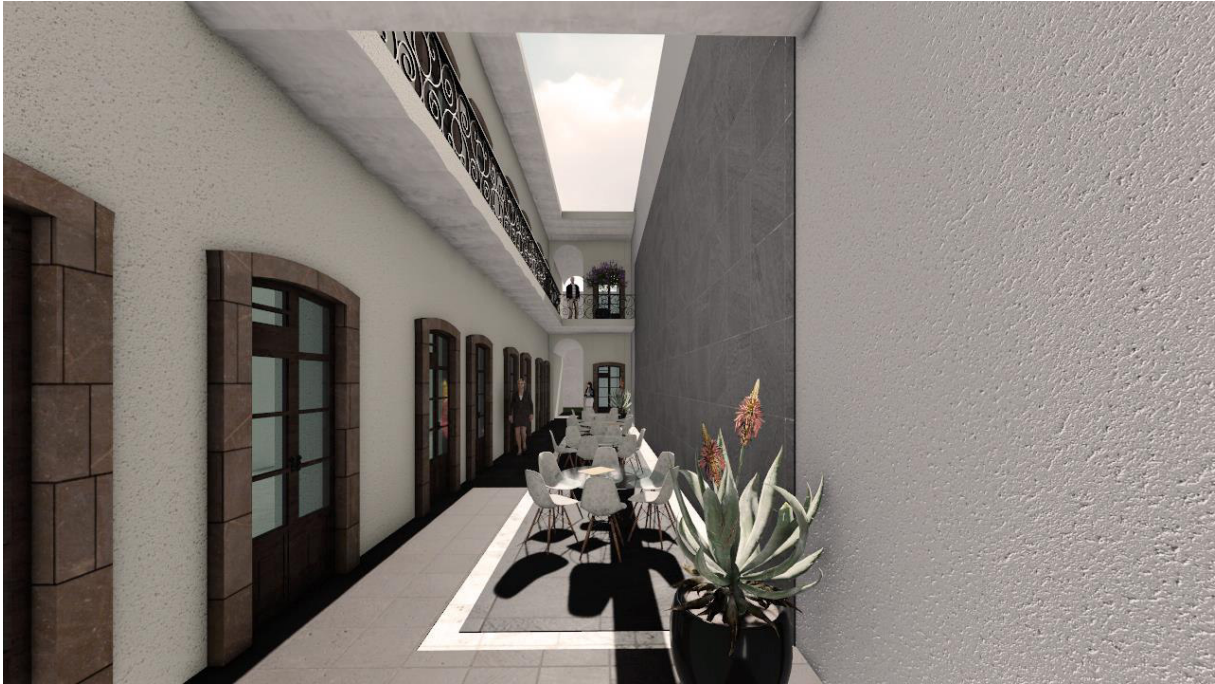
Zona destinada a ciber-terraza con wifi.

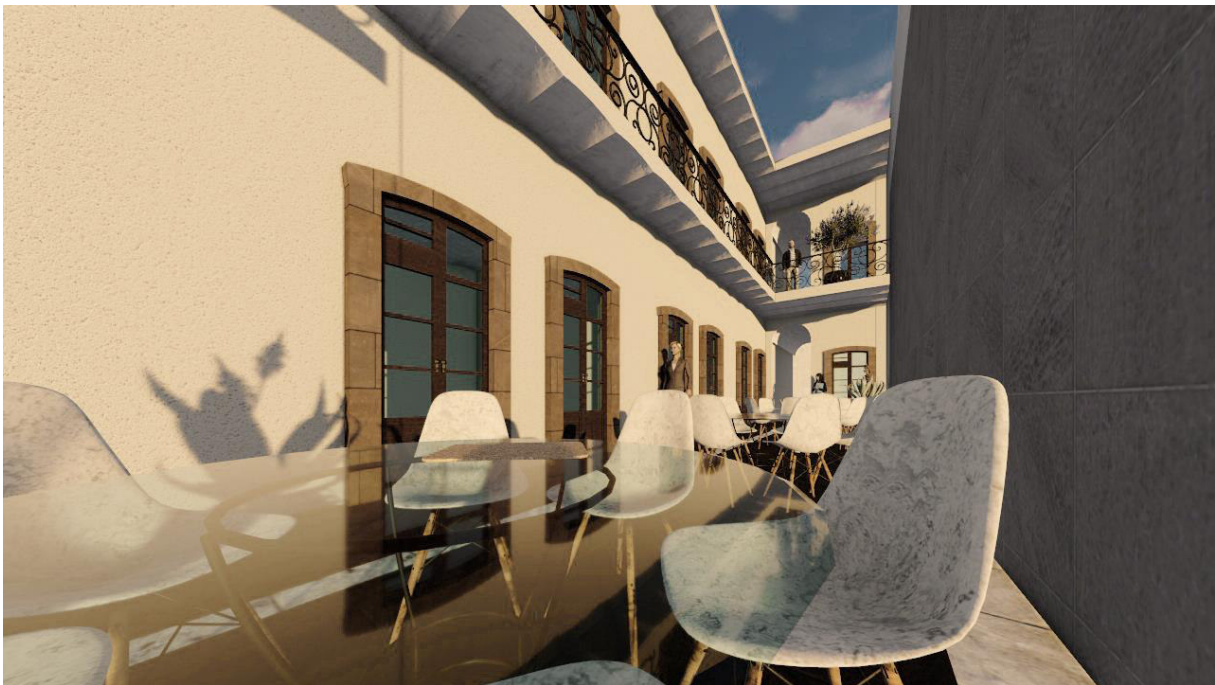
Patio lateral y entrada a los diferentes servicios del centro de copiado, impresión y corte laser.

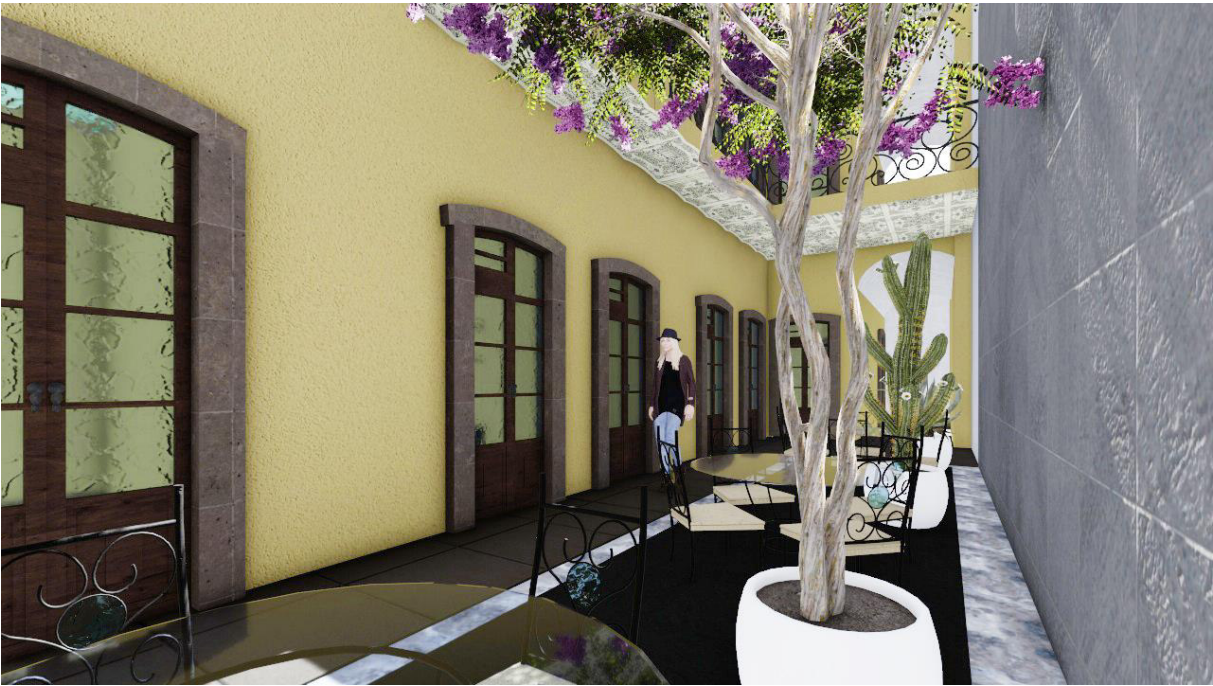
#### Propuesta de cromática en primer patio lateral

Se propone un color amarillo para dar a la zona calidez y la carpintería de las puertas se recuperará con un acabado nogal. En pisos se propuso un color obscuro con un diseño de en color contrastante en el perímetro del patio. El mobiliario finalmente se propuso de herrería logrando una mayor ligereza y permeabilidad del espacio. Se recupera el diseño del plafón con motivos art nouveau en planta alta y se integra al plafón del patio en planta baja.

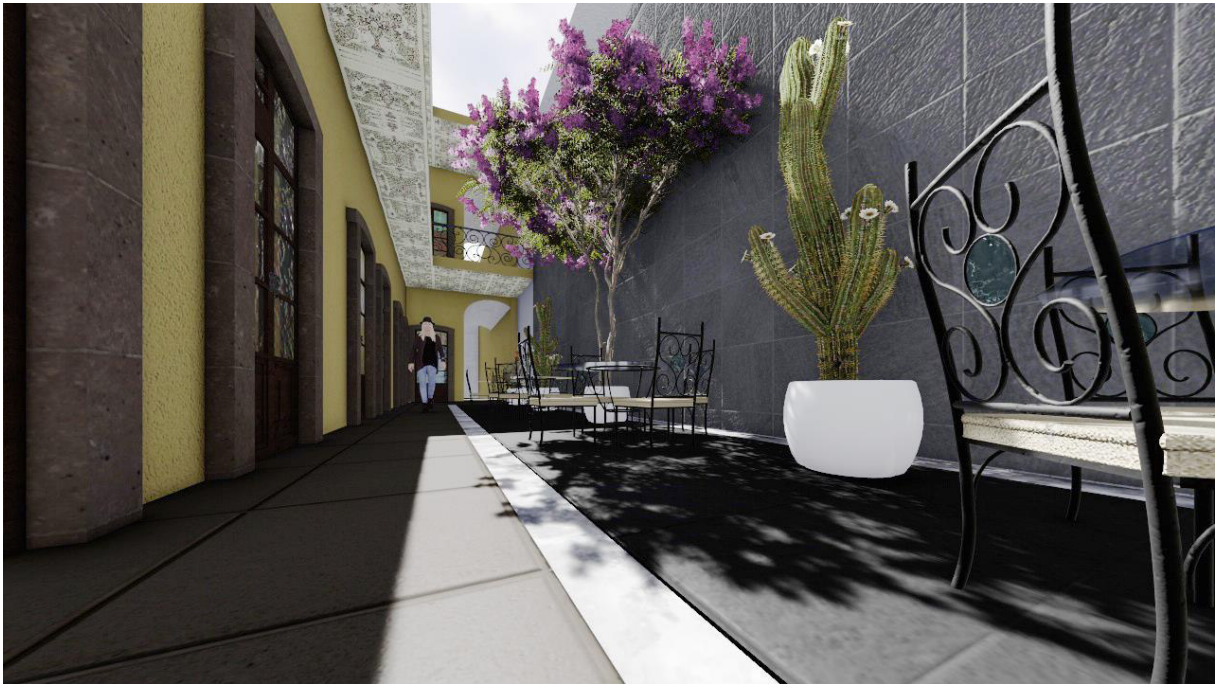
Se propone ambientar el espacio con cactáceas que requieren menor riego y que será de más fácil mantenimiento.
