# UNIVERSIDAD DE GUANAJUATO

**MAESTRÍA EN RESTAURACIÓN DE SITIOS Y MONUMENTOS**

Proyecto de Restauración y propuesta de Nuevo Uso adaptativo del inmueble "Siglo XIX" en la ciudad de León, Gto.

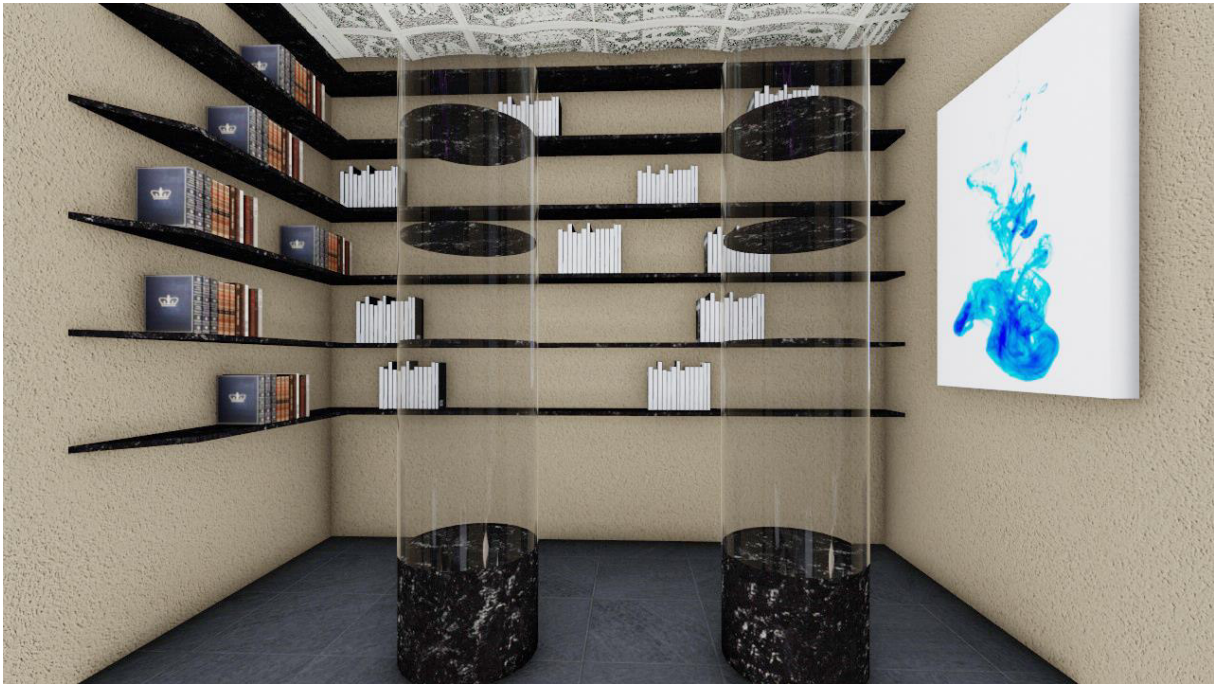
Espacio destinado a venta de material para maquetas y material de oficina, en los espacios interiores se propuso una cromática con colores claros se propone recuperar el diseño de los plafones en planta alta.

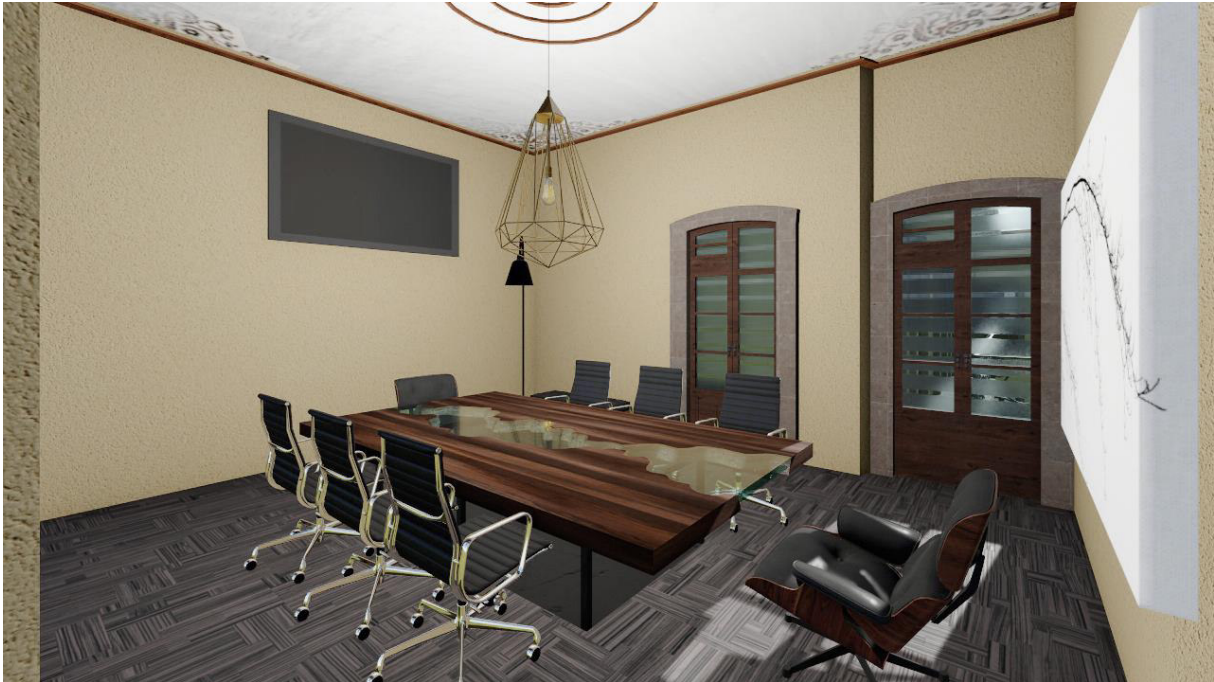
En las salas de juntas se propone también el rescate de la pintura en planos con diseño art nouveau, colores claros en muros y los pisos se proponen cerámicos.

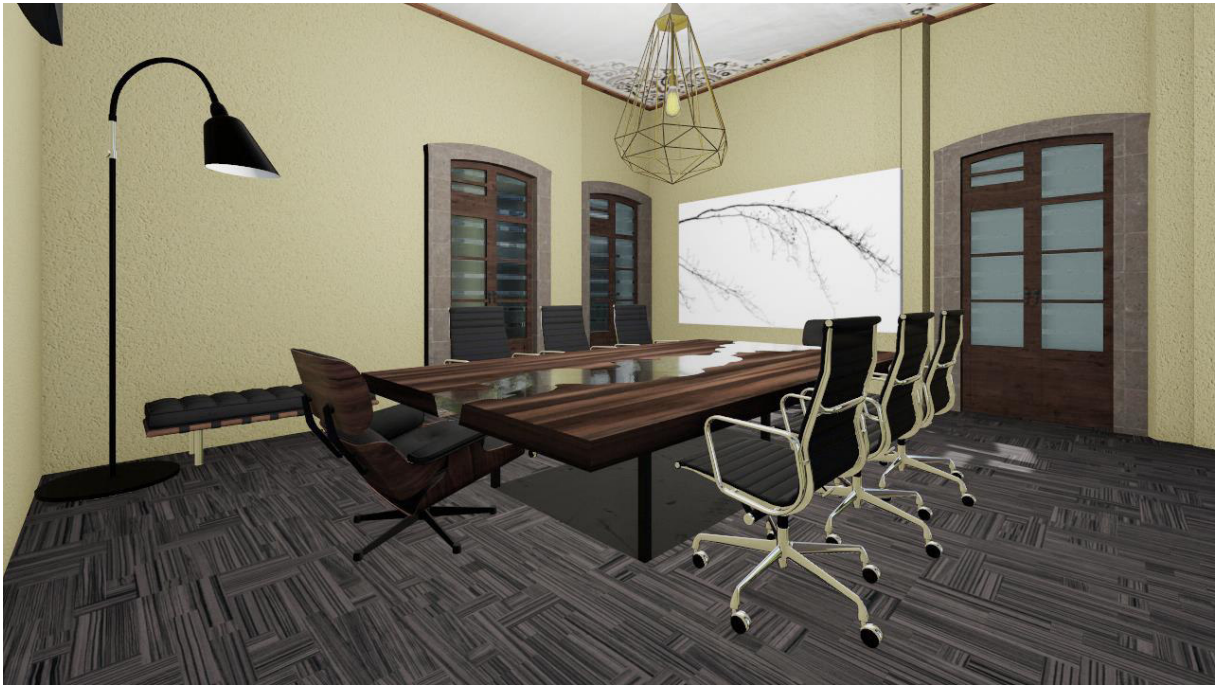
El centro de negocios dispuesto en planta alta, cuenta con tres salas de juntas, oficinas virtuales para una y dos personas y oficina máster con sala de juntas.
