**TESIS PARA OBTENER GRADO DE MAESTRA EN
RESTAURACIÓN DE SITIOS Y MONUMENTOS**

**“PRIMERA Y SEGUNDA ETAPA DE
INTERVENCIÓN DE LA CASA
PASTORAL SAN BERNABÉ DE
JESÚS MÉNDEZ, EN ABASOLO,
GTO.”**

AUTOR: ARQ. ELOÍSA GALVÁN GONZÁLEZ

GUANAJUATO, GUANAJUATO, MÉXICO. ABRIL 2021

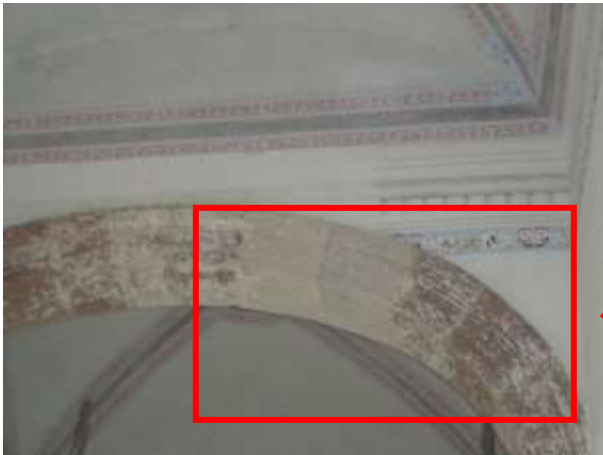
Foto 107. Eloísa Galván González. 2016

Limpieza y retiro de capas de pintura vinílica.
