**TESIS PARA OBTENER GRADO DE MAESTRA EN
RESTAURACIÓN DE SITIOS Y MONUMENTOS**

**“PRIMERA Y SEGUNDA ETAPA DE
INTERVENCIÓN DE LA CASA
PASTORAL SAN BERNABÉ DE
JESÚS MÉNDEZ, EN ABASOLO,
GTO.”**

AUTOR: ARQ. ELOÍSA GALVÁN GONZÁLEZ

GUANAJUATO, GUANAJUATO, MÉXICO. ABRIL 2021

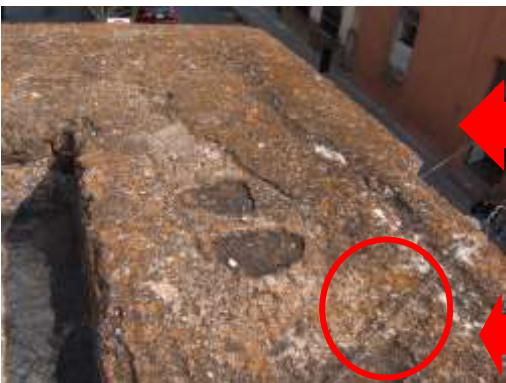
Foto 3. Eloísa Galván González.2014

Pretil con pérdida de aplanado.

Gran cantidad de líquenes

En lo que corresponde a los pretils, éstos habían perdido gran parte de su aplanado, por tal motivo no se tenían las pendientes para desalojar el agua pluvial, formándose charcos que absorbían los muros; en algunas secciones no estaba aplanado. Además están cubiertos de líquenes.

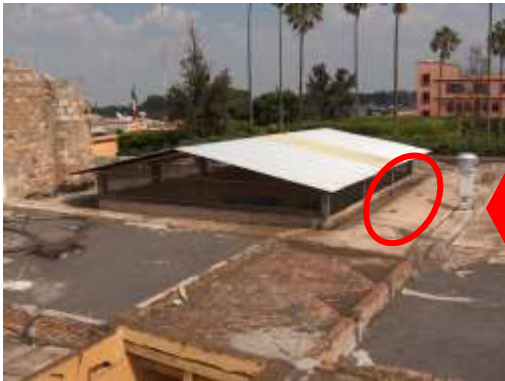
Foto 4. Eloísa Galván González. 2014

Caída libre de agua pluvial sobre bóvedas

Este deterioro externo tuvo graves consecuencias al interior del inmueble, al cual en medida de las posibilidades de los usuarios se le daba mantenimiento, durando éste hasta la siguiente temporada de lluvias.

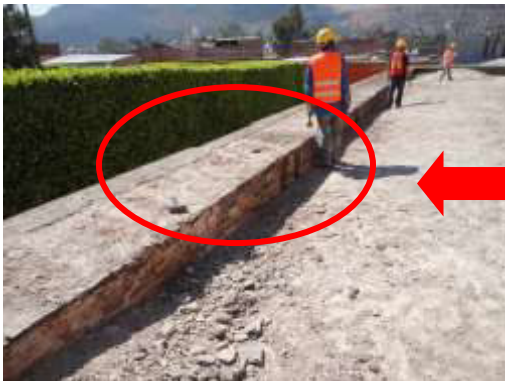
Foto 7. Eloísa Galván González. 2014

cual estaba perdido en algunas secciones y en otras estaba infestado de micro flora; por lo cual tomamos la decisión de demoler debido a que se tenía una capa mínima de aplanado y su estado de conservación era malo, por lo que al utilizar otros procedimientos para eliminar la flora parásita se iba a desprender el aplanado restante.

Retiro de aplanado en pretilas

Al igual que con el entortado se demolió al 100% el aplanado en pretilas, el

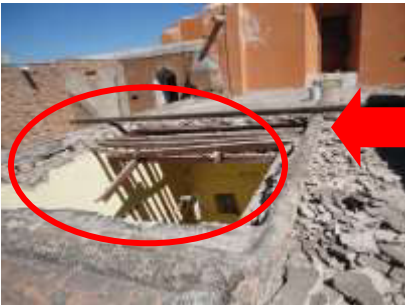
Foto 9. Eloísa Galván González. 2014

Las cubiertas de viquería, por las mismas circunstancias (humedad lluvias) ocasionó que las vigas estuvieran completamente podridas en los extremos y apolilladas. Al perder fuerza el empotramiento se empezó a colgar y se les colocaron vigas de acero como madrinan. El problema en estos espacios fue que al colocar las madrinan no se recuperó la posición original de las cubiertas, perdiendo las pendientes de desalojo de agua pluvial, formándose una “piscina”, lo que terminó con el colapso de la estructura.

Demolición de cubierta de viguería (ésta cubierta ya había colapsado)

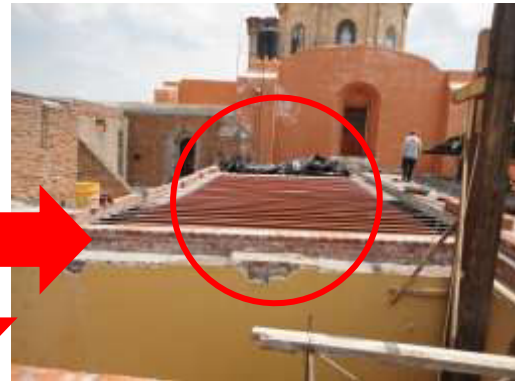
Foto 37. Eloísa Galván González.2014

Colocación de las vigas de madera

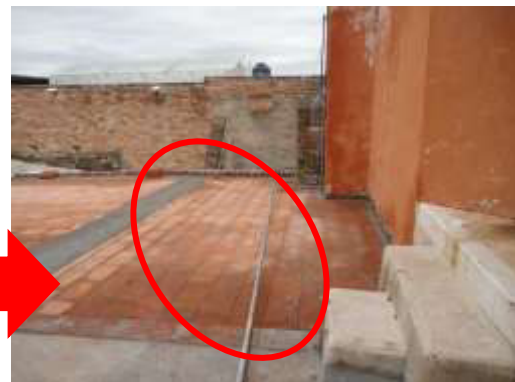
Foto 39. Eloísa Galván González.2014

Colocación de loseta de barro en dos camas

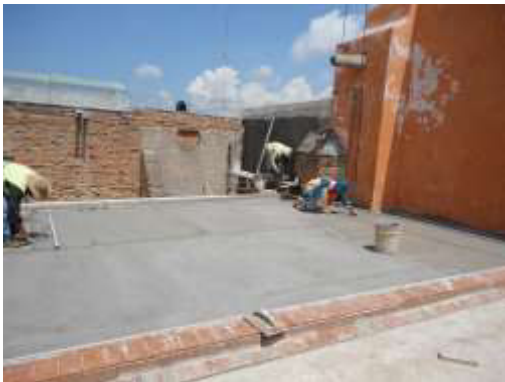
Foto 41. Eloísa Galván González. 2014

Colado de la capa de compresión, para terminar con la colocación de petatillo.

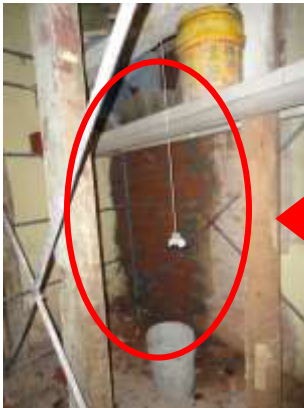
Foto 45. Eloísa Galván González.2014

Intervención en el interior

Se consolidó primero por dentro ya que el muro es de 70 cm, utilizando el mismo sistema constructivo con tabiques de 30x40x10 cm.

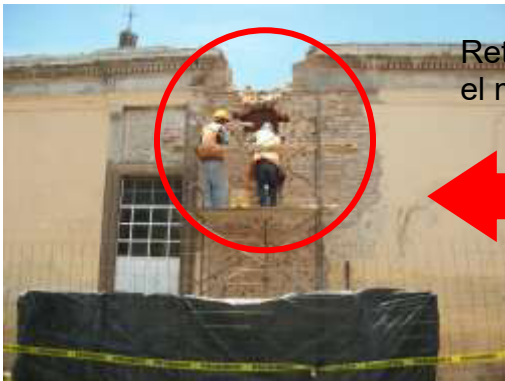
Foto 46. Eloísa Galván González.2014

Retiro de tabiques por el muro exterior

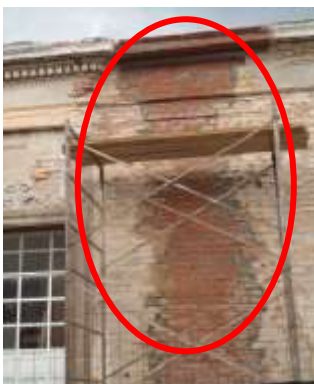
Foto 48. Eloísa Galván González.2014

Trabajo terminado.

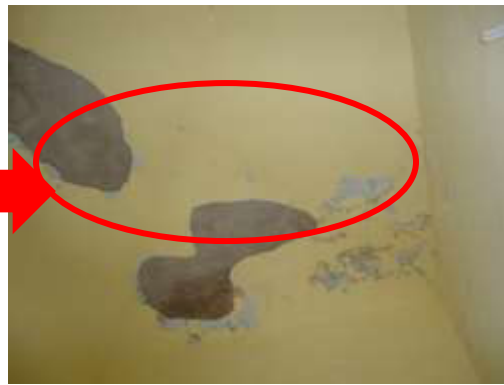
Foto 52. Eloísa Galván González. 2014

Pérdida de aplanados humedad

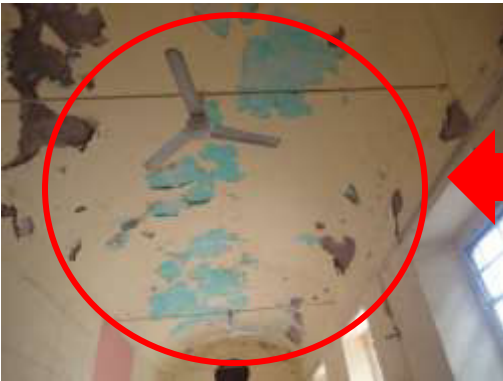
Foto 53. Eloísa Galván González.2014

Pérdida de capa pictórica

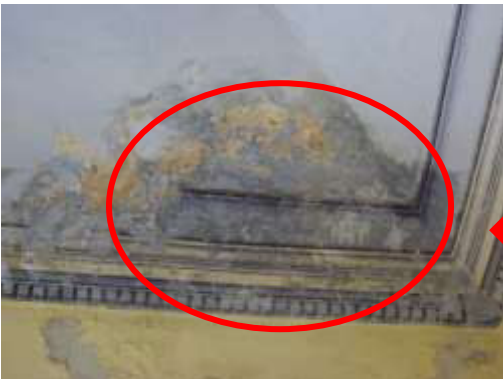
Foto 54. Eloísa Galván González.2014

Manchas de humedad, pérdida de pintura y eflorescencia.

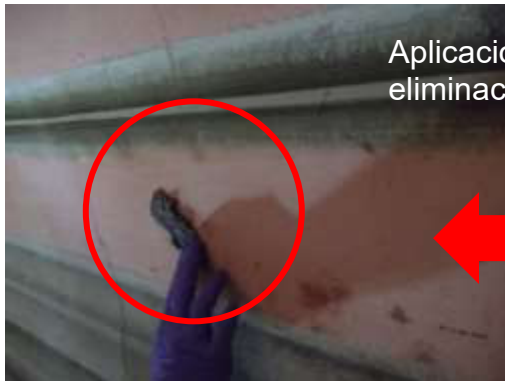
Foto 56. Eloísa Galván González.2014

Aplicación de celulosa para la eliminación de manchas

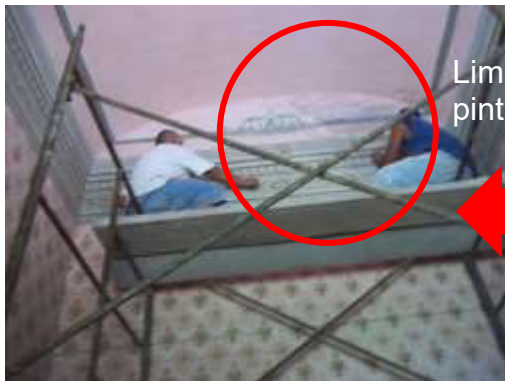
Foto 58. Eloísa Galván González.2014

Limpieza y reintegración de pintura

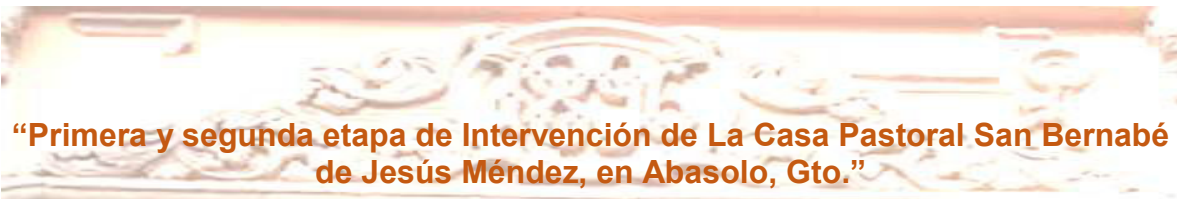
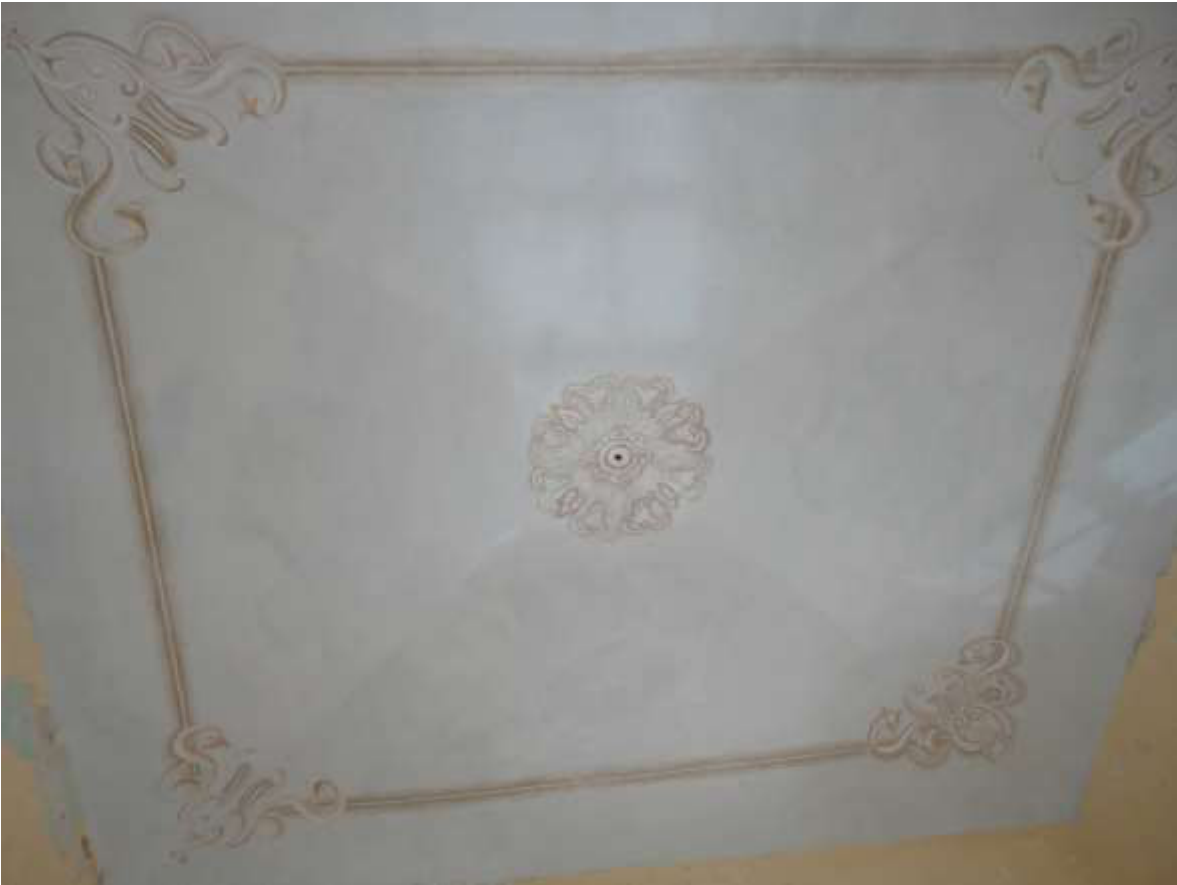
Foto 66. Eloísa Galván González.2014

Reintegración cromática, de todos los elementos que conforman el plafón.

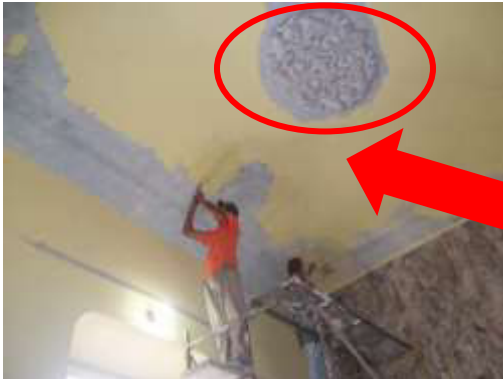
Foto 67. Eloísa Galván González.2014

Al tener el antecedente de la pintura mural en los otros espacios se hicieron calas para corroborar si efectivamente existía dicha pintura en este plafón.

Al encontrarse la pintura mural, se procedió a retirar las capas de pintura vinílica que la cubría.

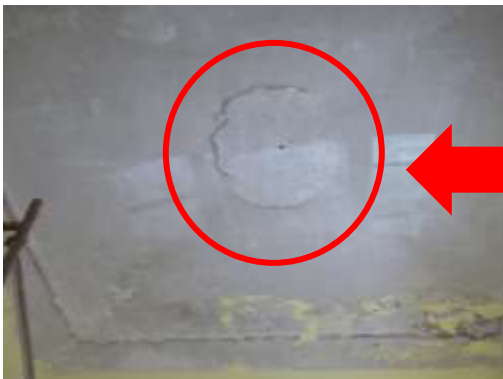
Foto 68. Helena Hernández.2014

Medallón al centro del plafón.

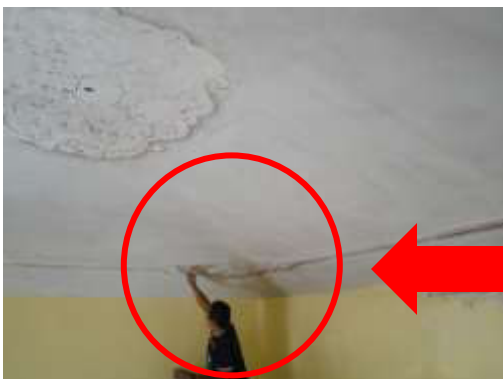
Foto 69. Eloísa Galván González.2014

Reintegración cromática.

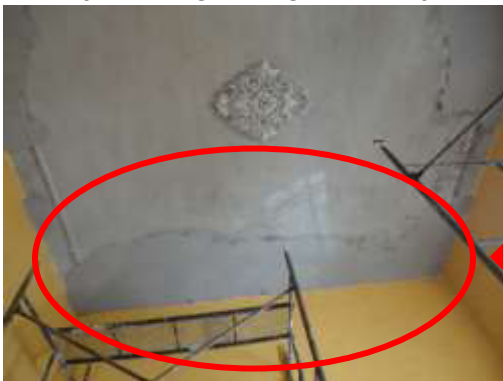
Foto 71. Eloísa Galván González.2014

Se colocaron papetas de celulosa para la eliminación de manchas de sales. Y limpieza en general.

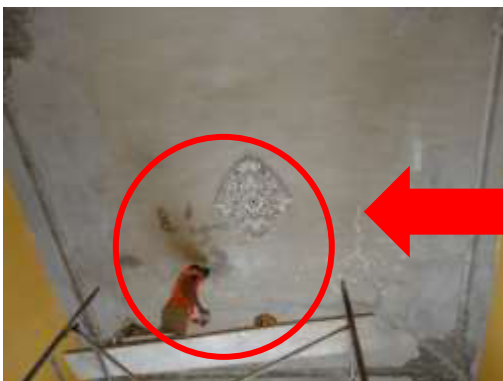
Foto 72. Eloísa Galván González.2014

Reintegración cromática.

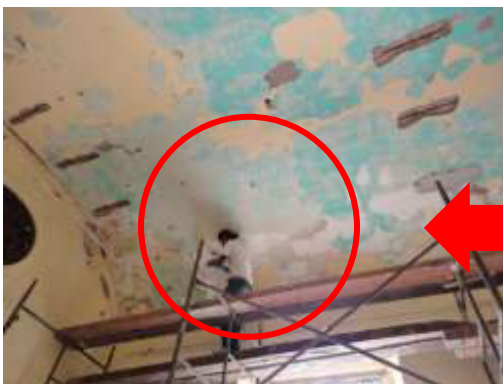
Reintegración de aplanado en lagunas

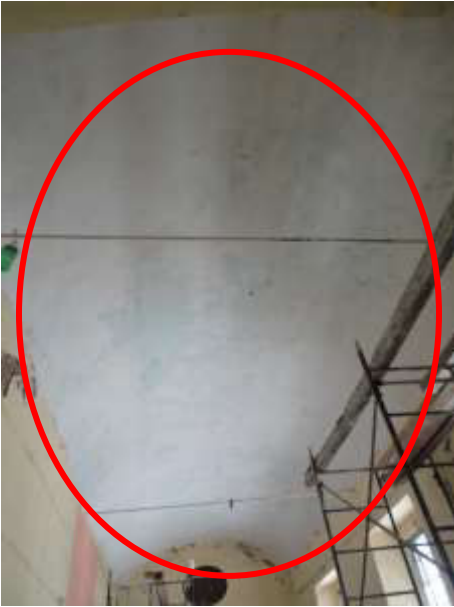
Foto 75. Eloísa Galván González.2014

Trabajos terminados referentes a la reintegración y consolidación de aplanados.

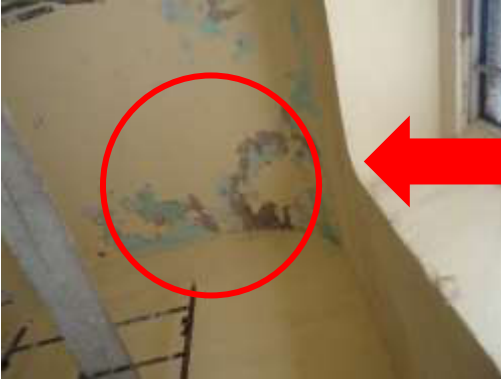
Foto 77. Eloísa Galván González.2014

Este espacio a pesar de estar muy deteriorado debido a la gran cantidad de agua pluvial que se filtraba, si se encontró vestigio de la pintura mural original.

Consolidación de aplanados, retiro de capas de pintura, así como la reintegración de aplanados en lagunas.

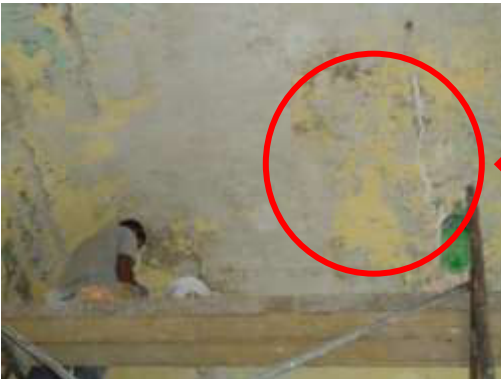
Foto 78. Eloísa Galván González.2014

Inyección en grietas, limpieza y fumigación de plagas.

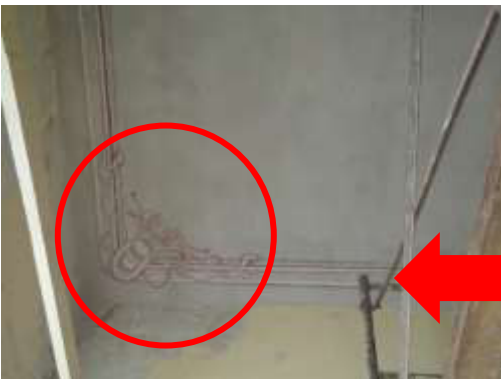
Foto 79. Eloísa Galván González.2014

Reintegración cromática.

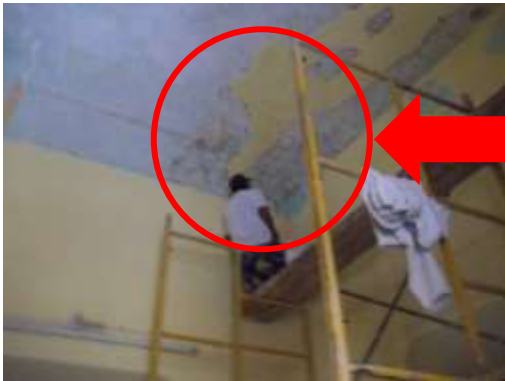
Foto 80. Eloísa Galván González.2014

Retiro de capas de pintura en plafón, y limpieza.

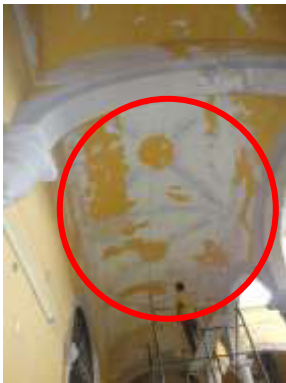
Foto 82. Eloísa Galván González.2014

La pintura mural estaba cubierta en su totalidad por cinco capas de pintura vinílica de diferentes colores. Al realizar las calas nos percatamos que la pintura mural había sido dañada con anterioridad, por lo que la recomendación del INAH, fue la utilización de plantillas para reintegrar por completo el diseño del plafón. Sin embargo, no se nos permitió demoler aplanado en mal estado, procediendo a consolidarlo y reintegrar en lagunas.

Retiro de capas de pintura

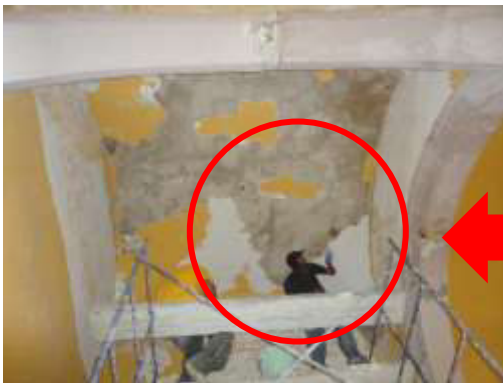
Foto 83. Eloísa Galván González

Consolidación y reintegración de aplanados en lagunas.

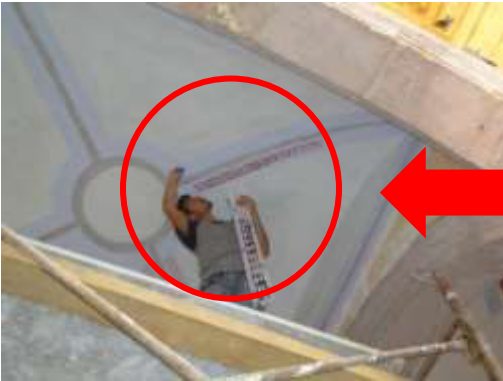
Foto 84. Eloísa Galván González.2014

Reintegración cromática, por medio de plantillas

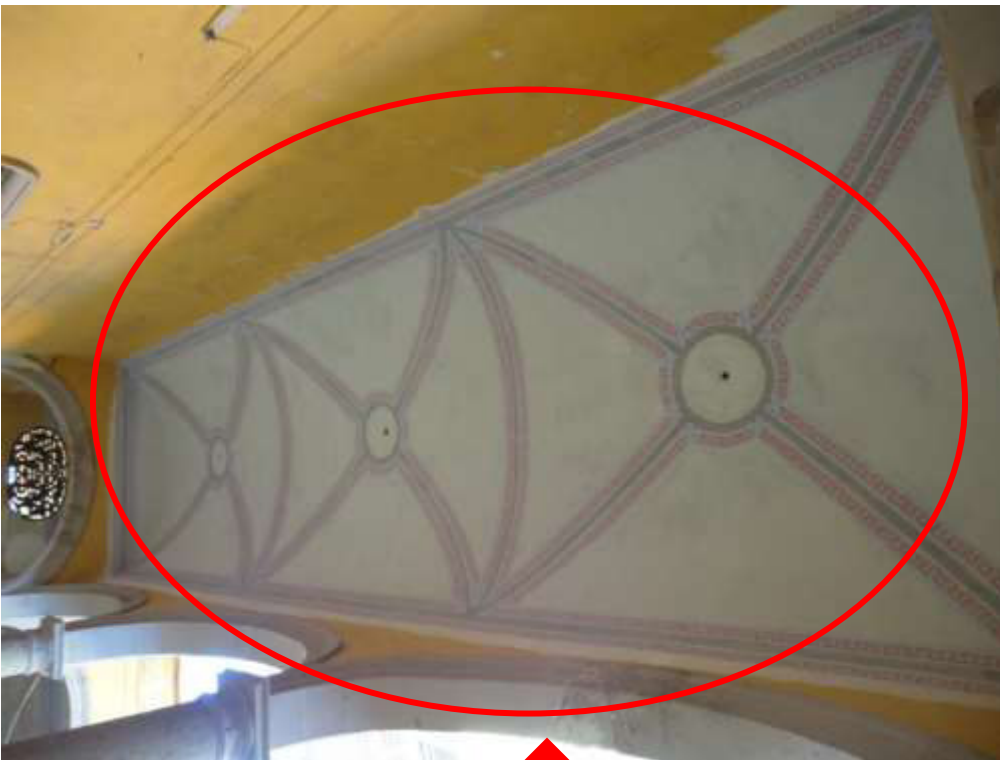
Foto 85. Eloísa Galván González.2014

Reintegración cromática

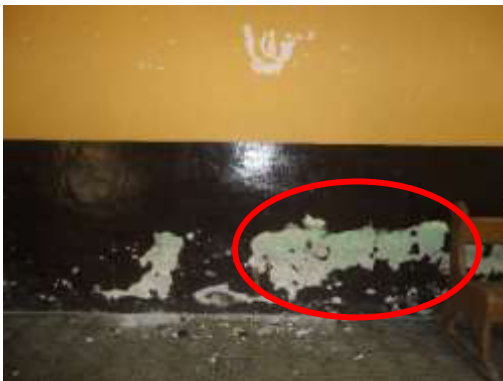
Foto 86. Eloísa Galván González. 2016

Calas realizadas en el guardapolvo.

Después de realizar las calas de piso a techo, se descubrió un patrón de diseño y colores originales bajo cinco capas de pintura vinílica. Además de resanes de cemento, eflorescencia de sales, pintura de aceite en jambas y pintura vinílica sobre arcos de cantería, así como deterioros en las columnas de cantería provocados por la humedad y daños por la acción humana.

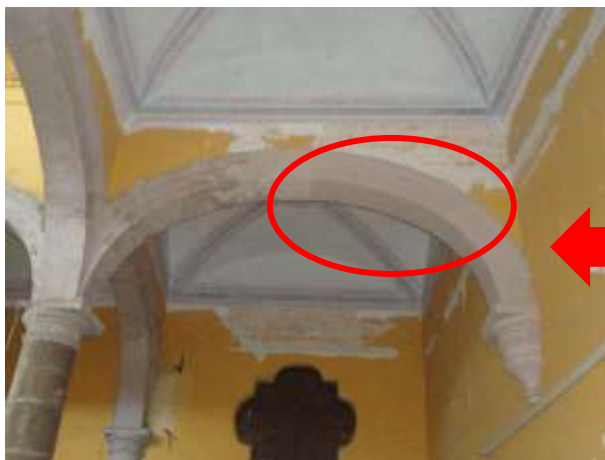
Foto 88. Eloísa Galván González. 2016

Pintura vinílica en arcos y capiteles.

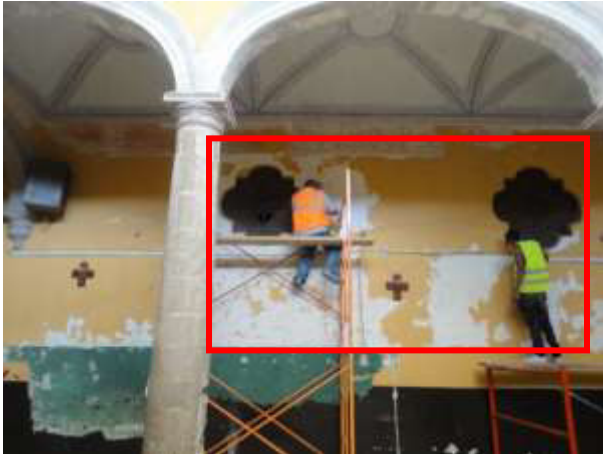
Foto 91. Eloísa Galván González. 2016

Retiro de capas de pintura en muros.

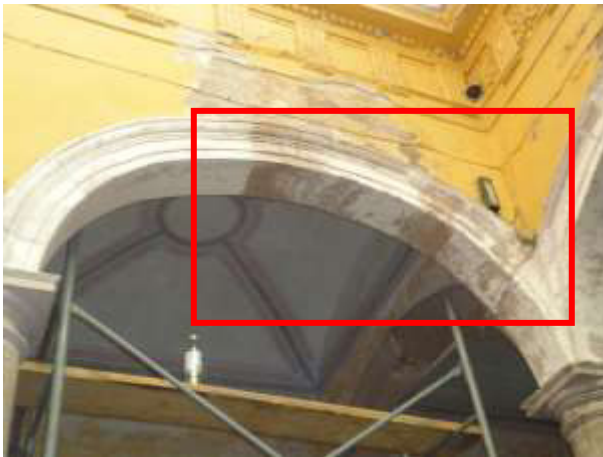
Foto 92. Eloísa Galván González. 2016

Retiro de capas de pintura en arcos

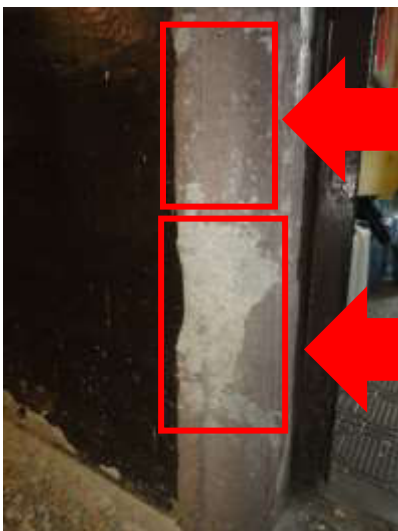
Se tenía un grave deterioro en las jambas, ya que además de estar pintadas con pintura de aceite, la cantería estaba disgregada, con resanes de concreto y sales.

Retiro de capas de pintura en jambas.

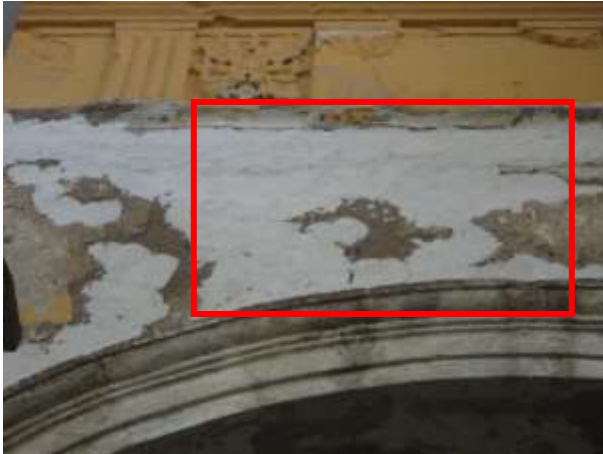
Foto 94. Eloísa Galván González. 2016

Absorción de sales, con papetas.

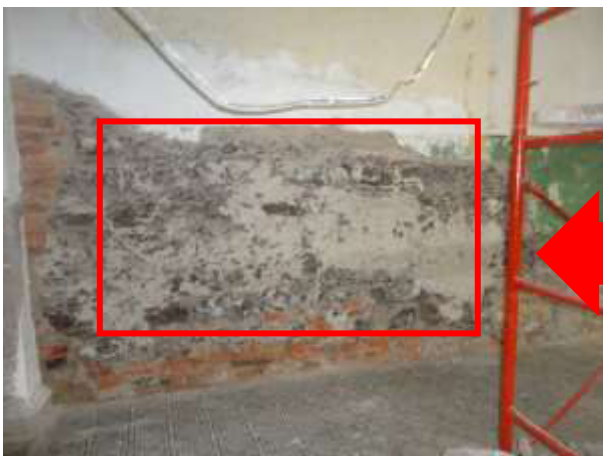
Demolición de aplanado en mal estado.

Como se muestra en la foto anterior (96) había algunas secciones que prácticamente se cayó el aplanado al retirar los resanes de cemento.

Para conservar el plomo del muro se trabajó en un ripio integrándolo con los materiales originales del muro, los cuales consistían en piedra de tezontle y cal.

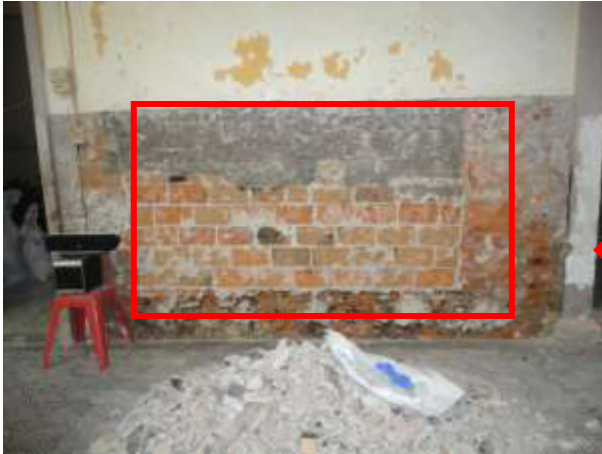
Foto 97. Eloísa Galván González. 2016

Sección de muro que ya había sido intervenido con anterioridad.

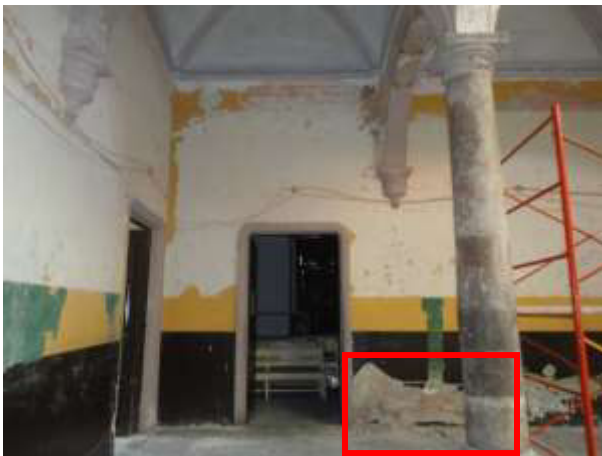
Foto 98. Eloísa Galván González. 2016

Demolición de aplanado en mal estado.

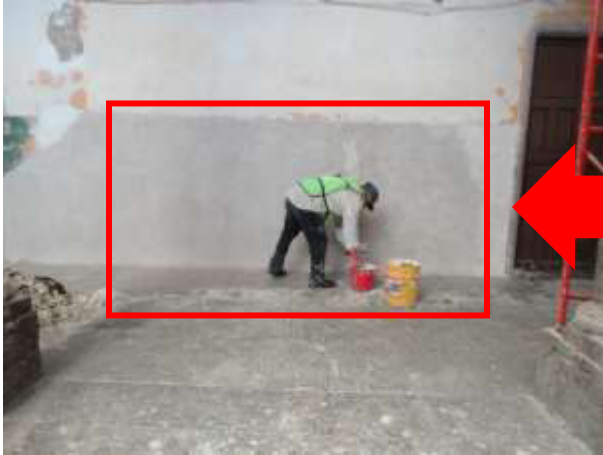
Foto 99. Eloísa Galván González. 2016

Reintegración de aplanado.

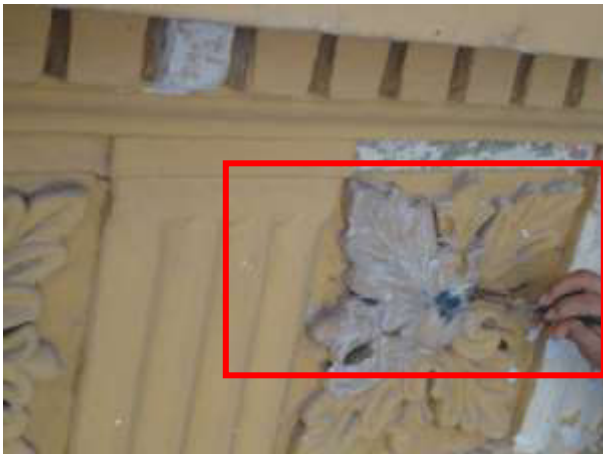
Foto 100. Eloísa Galván González. 2016

Procedimiento para realizar el molde del elemento para su elaboración y posterior reintegración en las secciones faltantes.

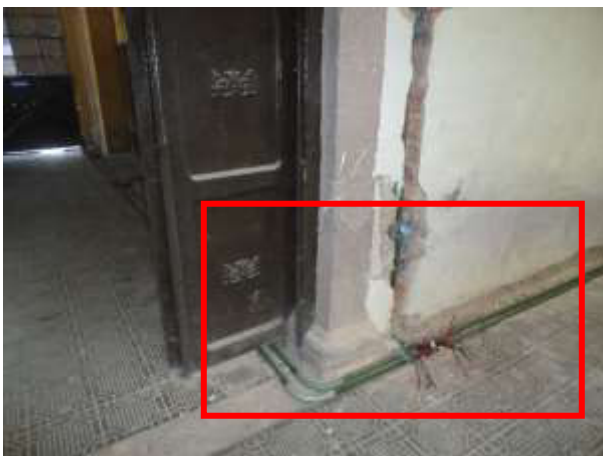
Foto 101. Eloísa Galván González. 2016

Ramaleo de instalación eléctrica por piso.

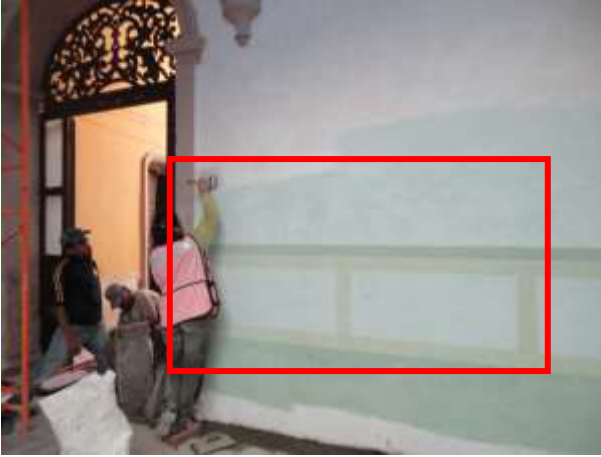
Foto 102. Eloísa Galván González. 2016

Reintegración de patrón de pintura encontrado en muro.

Los colores encontrados se igualaron para reintegrarlos, el diseño de cuadros lo distribuimos de manera simétrica.

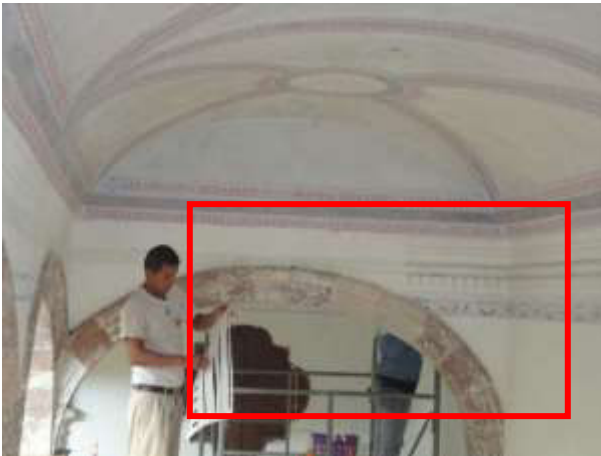
Reintegración de cenefa con plantillas.

Se acordó con la supervisora del INAH, la restauradora Gabriela Rodríguez hacer plantillas para reintegrar la pintura, únicamente se dejó un espacio con la pintura original restaurada con la misma técnica que los plafones interiores.

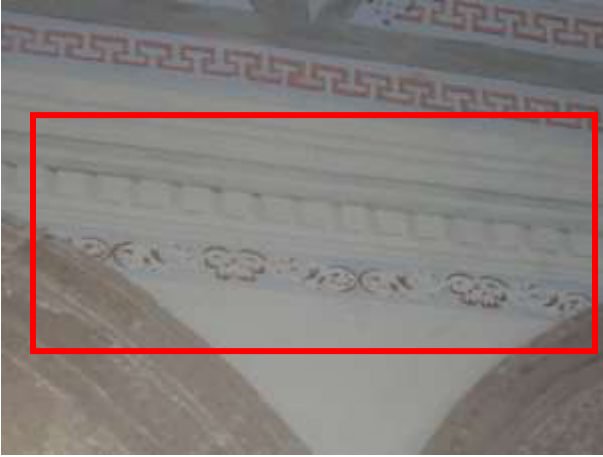
Foto 104. Eloísa Galván González. 2016

Vestigio de pintura original restaurada nutriendo el color y cubriendo las lagunas.

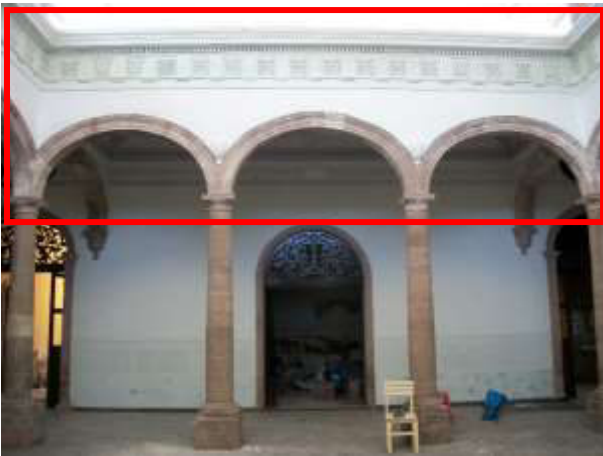
Foto 105. Eloísa Galván González. 2016

Reintegración de figuras decorativas en friso, así como color y limpieza de arcos.

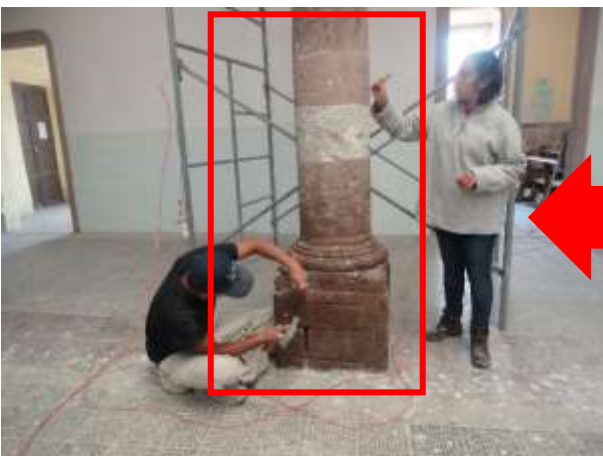
Limpieza de columnas de cantería.

En cuanto a la limpieza de los arcos debido al tiempo la pintura estaba muy adherida por lo que al utilizar métodos mecánicos se podría dañar las piezas, así que teniendo en consideración estos puntos se dejó el trabajo inconcluso.

Se hicieron pruebas con pintura de cal para que igualar el tono a los arcos pero ningún color armonizaba, por lo que optamos por dejarlos como estaban.

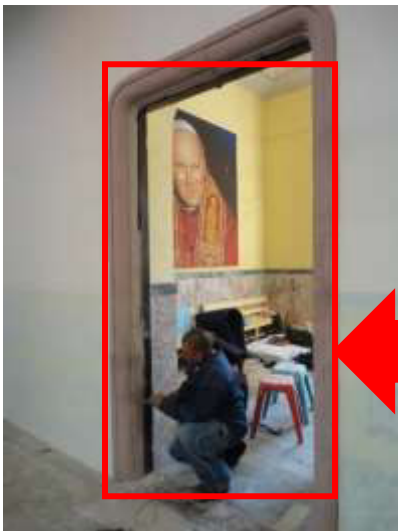
Foto 108. Eloísa Galván González. 2016

Las puertas de madera de los diferentes espacios se encontraban en estado regular de deterioro, por lo que se consideró restaurarlas.

Restauración de puertas de madera.

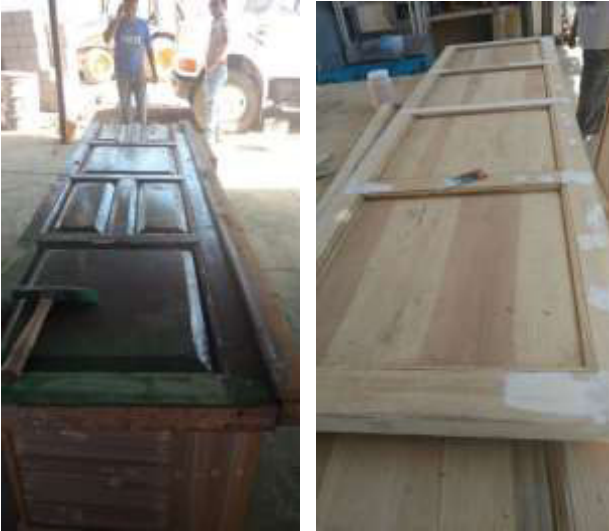
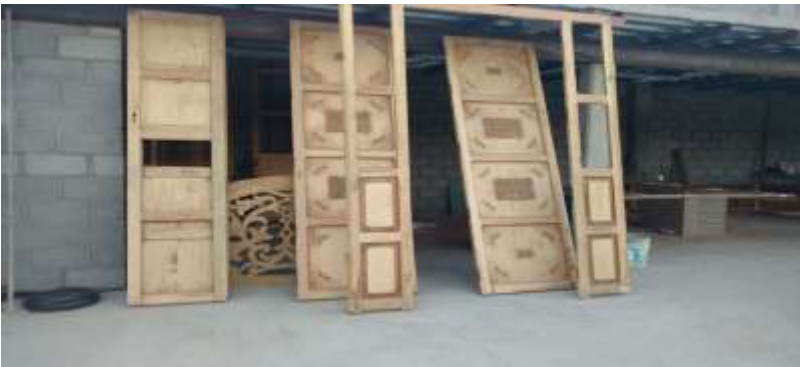
Foto 109,110,111. CAMTA Construcciones y

Proceso de restauración de puertas de madera, en taller.

Como se puede apreciar en las fotos anteriores, las puertas se llevaron al taller para retirar todas las capas de pintura, para darles un tratamiento y resane, así como sustituir las piezas que estaban muy dañadas y/o apolilladas. Así como reintegrar piezas faltantes.

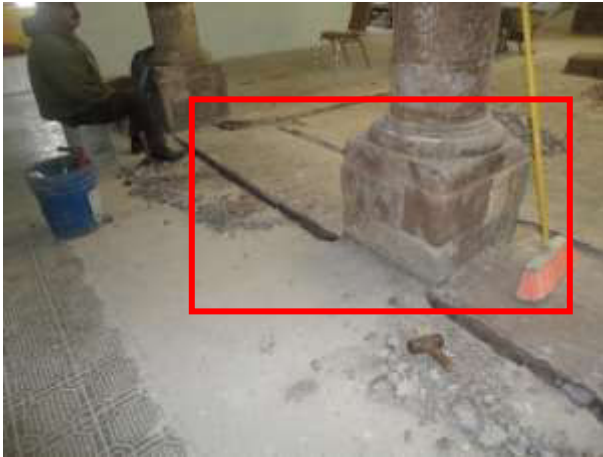
Retiro de piso original de piedra para nivelar, con el nuevo piso.

Entre las columnas había un piso de piedra, el cual quisimos conservar, para tal efecto se levantó para que quedara a nivel con el que se iba a integrar.

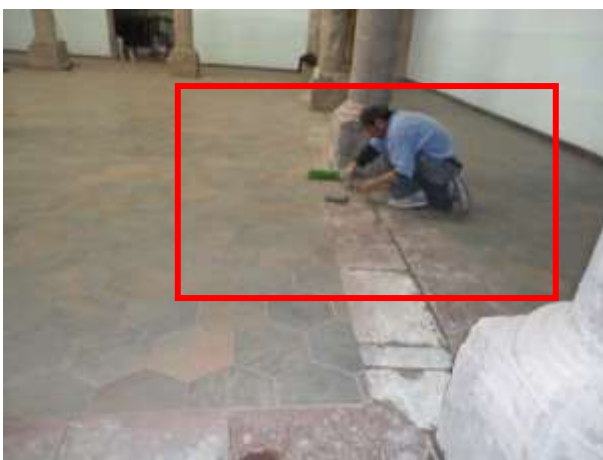
Colocación de piso nuevo, integrándolo con el de piedra existente.

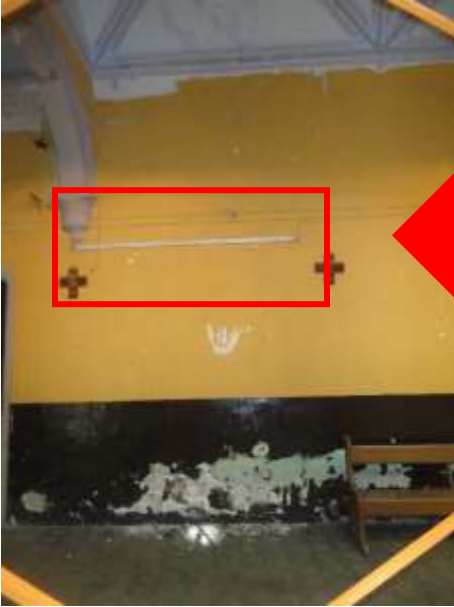
Foto 114. Eloísa Galván González. 2016

La instalación eléctrica estaba en mal estado, además de ser obsoleta pues eran lámparas de barra, no habiendo repuestos queda la balastra inservible y se colocan soquetes con focos para tener iluminado el inmueble.

Instalación eléctrica existente.

Se retiraron todos los cables y balastras de los muros, dejando las salidas por las bóvedas, ya que se tenían las bajadas originales.

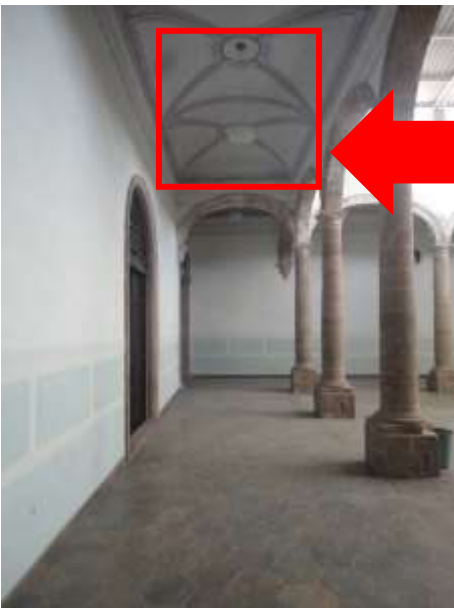
Foto 115. Eloísa Galván González. 2016

Iluminación por azotea.

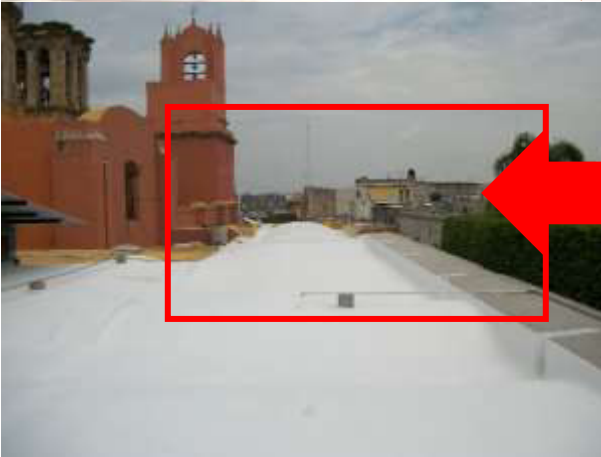
Foto 116. Eloísa Galván González. 2016

Impermeabilizante acrílico base agua, a 7 años.

Debido a que en la primera etapa no alcanzó el recurso para impermeabilizar, se aprovechó un remanente en esta etapa para concluir con la azotea. Se tomó la decisión de colocar impermeabilizante acrílico y no alumbre, ya que no se tiene la certeza de cuando se volverá a dar mantenimiento al inmueble.

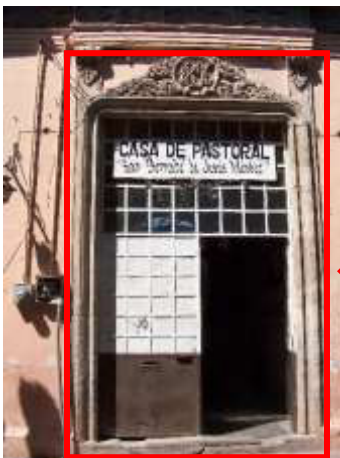
Foto 117. Eloísa Galván González. 2016

Dignificación de puerta de acceso.

Existente

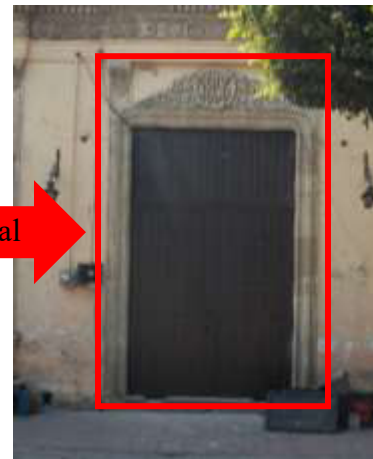
Foto 118. Eloísa Galván González. 2016

Actual
